# **ПАСПОРТ ДОСТУПНОСТИ ОБЪЕКТА СОЦИАЛЬНОЙ ИНФРАСТРУКТУРЫ**

**Ноябрьский институт нефти и газа (филиал)  
Федерального государственного бюджетного образовательного  
учреждения высшего образования «Тюменский индустриальный  
университет» учебный корпус №2  
г. Ноябрьск, ул. 60 лет СССР, д. 68а**

## **НА ДОСТУПНОСТЬ ДЛЯ ИНВАЛИДОВ И МАЛОМОБИЛЬНЫХ ГРУПП НАСЕЛЕНИЯ**

**АКТ ОБСЛЕДОВАНИЯ  
объекта социальной инфраструктуры №356  
К ПАСПОРТУ ДОСТУПНОСТИ ОСИ  
№ 70-ОО**

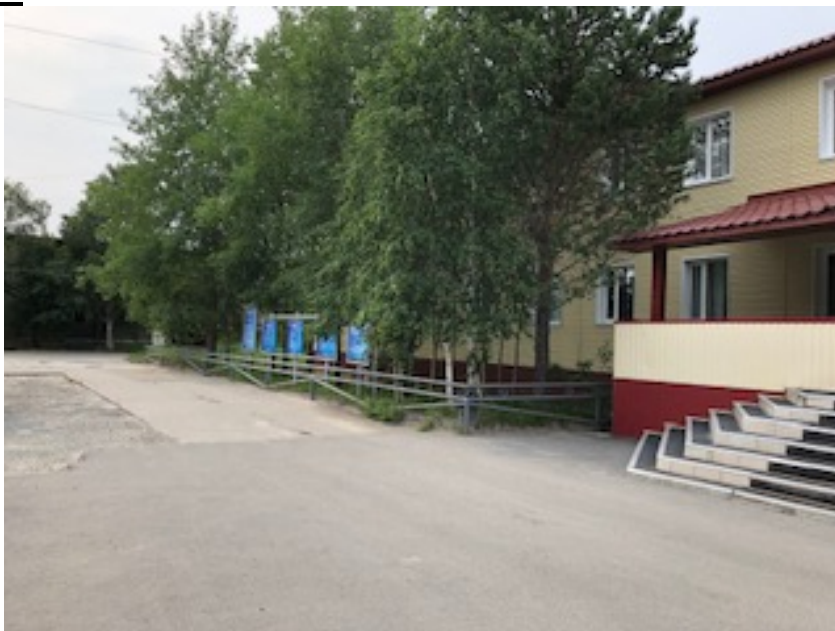
**Фотография №1**

| № п/п | Основные структурно-функциональные зоны | Состояние доступности, в том числе для основных категорий инвалидов** | Приложение | |
|---|---|---|---|---|
| 1 | Территория, прилегающая к зданию (участок) | ДЧ-В | - | 1, 2 |

| № п/п | Основные структурно-функциональные зоны объекта | Рекомендации по адаптации объекта (вид работы)* |
|---|---|---|
| 1 | Территория, прилегающая к зданию (участок) | <b>Текущий ремонт</b> |

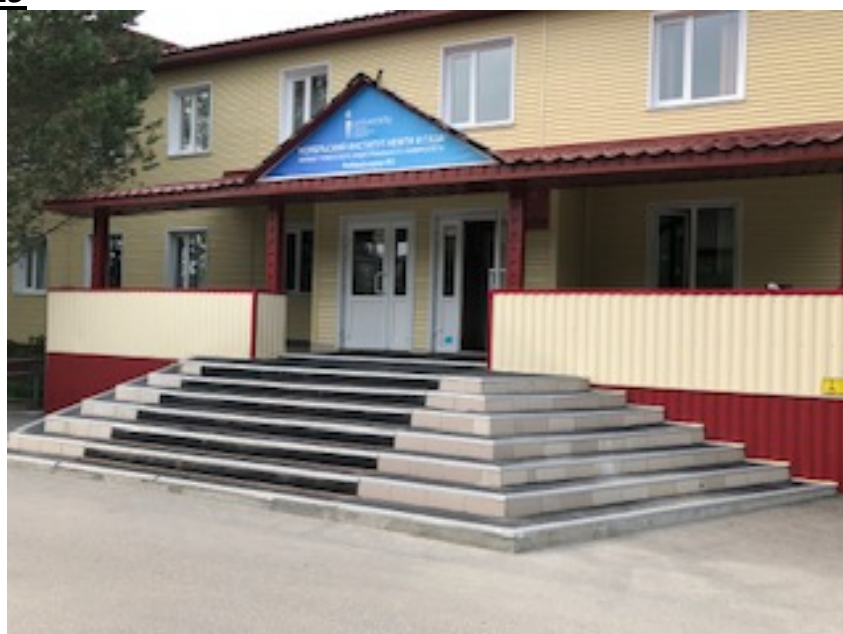
**Фотография №3**

| № п/п | Основные структурно-функциональные зоны | Состояние доступности, в том числе для основных категорий инвалидов** | Приложение | |
|---|---|---|---|---|
| 2 | Вход (входы) в здание | ДП-И (Г)<br>ВНД (К, О, С) | - | 3-5 |

Для инвалидов на кресле-коляске необходимо установить пандус в соответствии с требованиями СП 5913330 2012. Обеспечить доступ на второй этаж с помощью мобильного подъёмника (ступенькохода).

| № п/п | Основные структурно-функциональные зоны объекта | Рекомендации по адаптации объекта (вид работы)* |
|---|---|---|
| 2 | Вход (входы) в здание | <b>Текущий ремонт, индивидуальное решение с ТСР</b> |

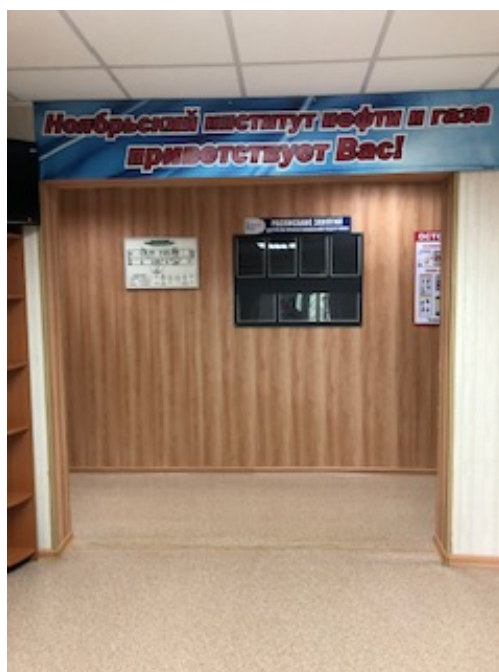
**Фотография №6**

| № п/п | Основные структурно-функциональные зоны | Состояние доступности, в том числе для основных категорий инвалидов** | Приложение | |
|---|---|---|---|---|
| 3 | Путь (пути) движения внутри здания (в т.ч. пути эвакуации) | ДП-И (Г)<br>ДЧ-И (О, С)<br>ВНД (К) | 1 эт. 1, 5, 8, 9, 17, 18<br>2 эт. 11, 1, 14 | 6-12 |

Для инвалидов с нарушением опорно-двигательного аппарата необходимо лестницы обустроить поручнями в соответствии с требованиями ГОСТ Р 51261.

Для инвалидов с нарушением зрения необходимо выделить контрастным цветом краевые ступени лестниц ( проступь). Выделить контрастным цветом контуры дверных проемов, а также предусмотреть на объекте предупреждающие и информационные тактильные указатели, информационную вывеску с дублированием основной информации рельефно-точечным шрифтом Брайля. Предусмотреть использование контрастного сочетания цветов в применяемом оборудовании (дверь – стена, ручка, санитарный прибор – пол, стена, стена – выключатели, средства визуальной информации).

| № п/п | Основные структурно-функциональные зоны объекта | Рекомендации по адаптации объекта (вид работы)* |
|---|---|---|
| 3 | Путь (пути) движения внутри здания (в т.ч. пути эвакуации) | <b>Текущий ремонт, организационные мероприятия</b> |

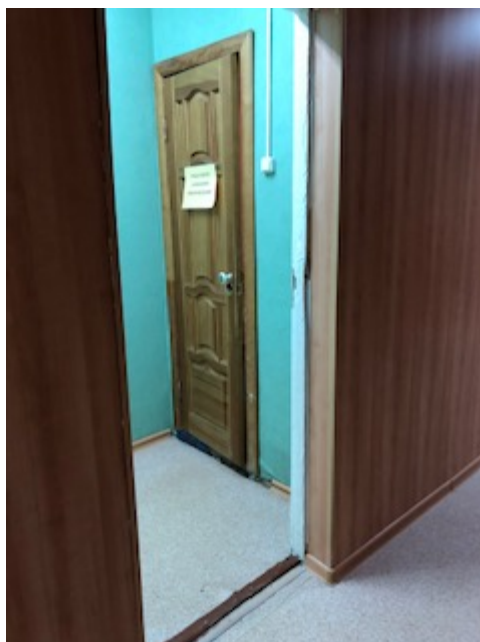
**Фотография №13**

| № п/п | Основные структурно-функциональные зоны | Состояние доступности, в том числе для основных категорий инвалидов** | Приложение | |
|---|---|---|---|---|
| 5 | Санитарно-гигиенические помещения | ДЧ-И (Г, С)<br>ВНД (К, О) | 1 эт. 15, 16<br>2 эт. 22 | 13-15 |

| № п/п | Основные структурно-функциональные зоны объекта | Рекомендации по адаптации объекта (вид работы)* |
|---|---|---|
| 5 | Санитарно-гигиенические помещения | <b>Текущий ремонт,</b> |
