**ПАСПОРТ  
ДОСТУПНОСТИ ОБЪЕКТА  
СОЦИАЛЬНОЙ ИНФРАСТРУКТУРЫ  
НА ДОСТУПНОСТЬ ДЛЯ ИНВАЛИДОВ  
И МАЛОМОБИЛЬНЫХ ГРУПП НАСЕЛЕНИЯ**

(Заключение по обследованию объекта социальной инфраструктуры)

Учебно-лабораторный корпус №8/3  
ФГБОУ «Тюменский индустриальный университет»  
г. Тюмень, ул. Луначарского, д. 2/3

**АКТ ОБСЛЕДОВАНИЯ  
объекта социальной инфраструктуры №414  
К ПАСПОРТУ ДОСТУПНОСТИ ОСИ  
№ 88-ОО**

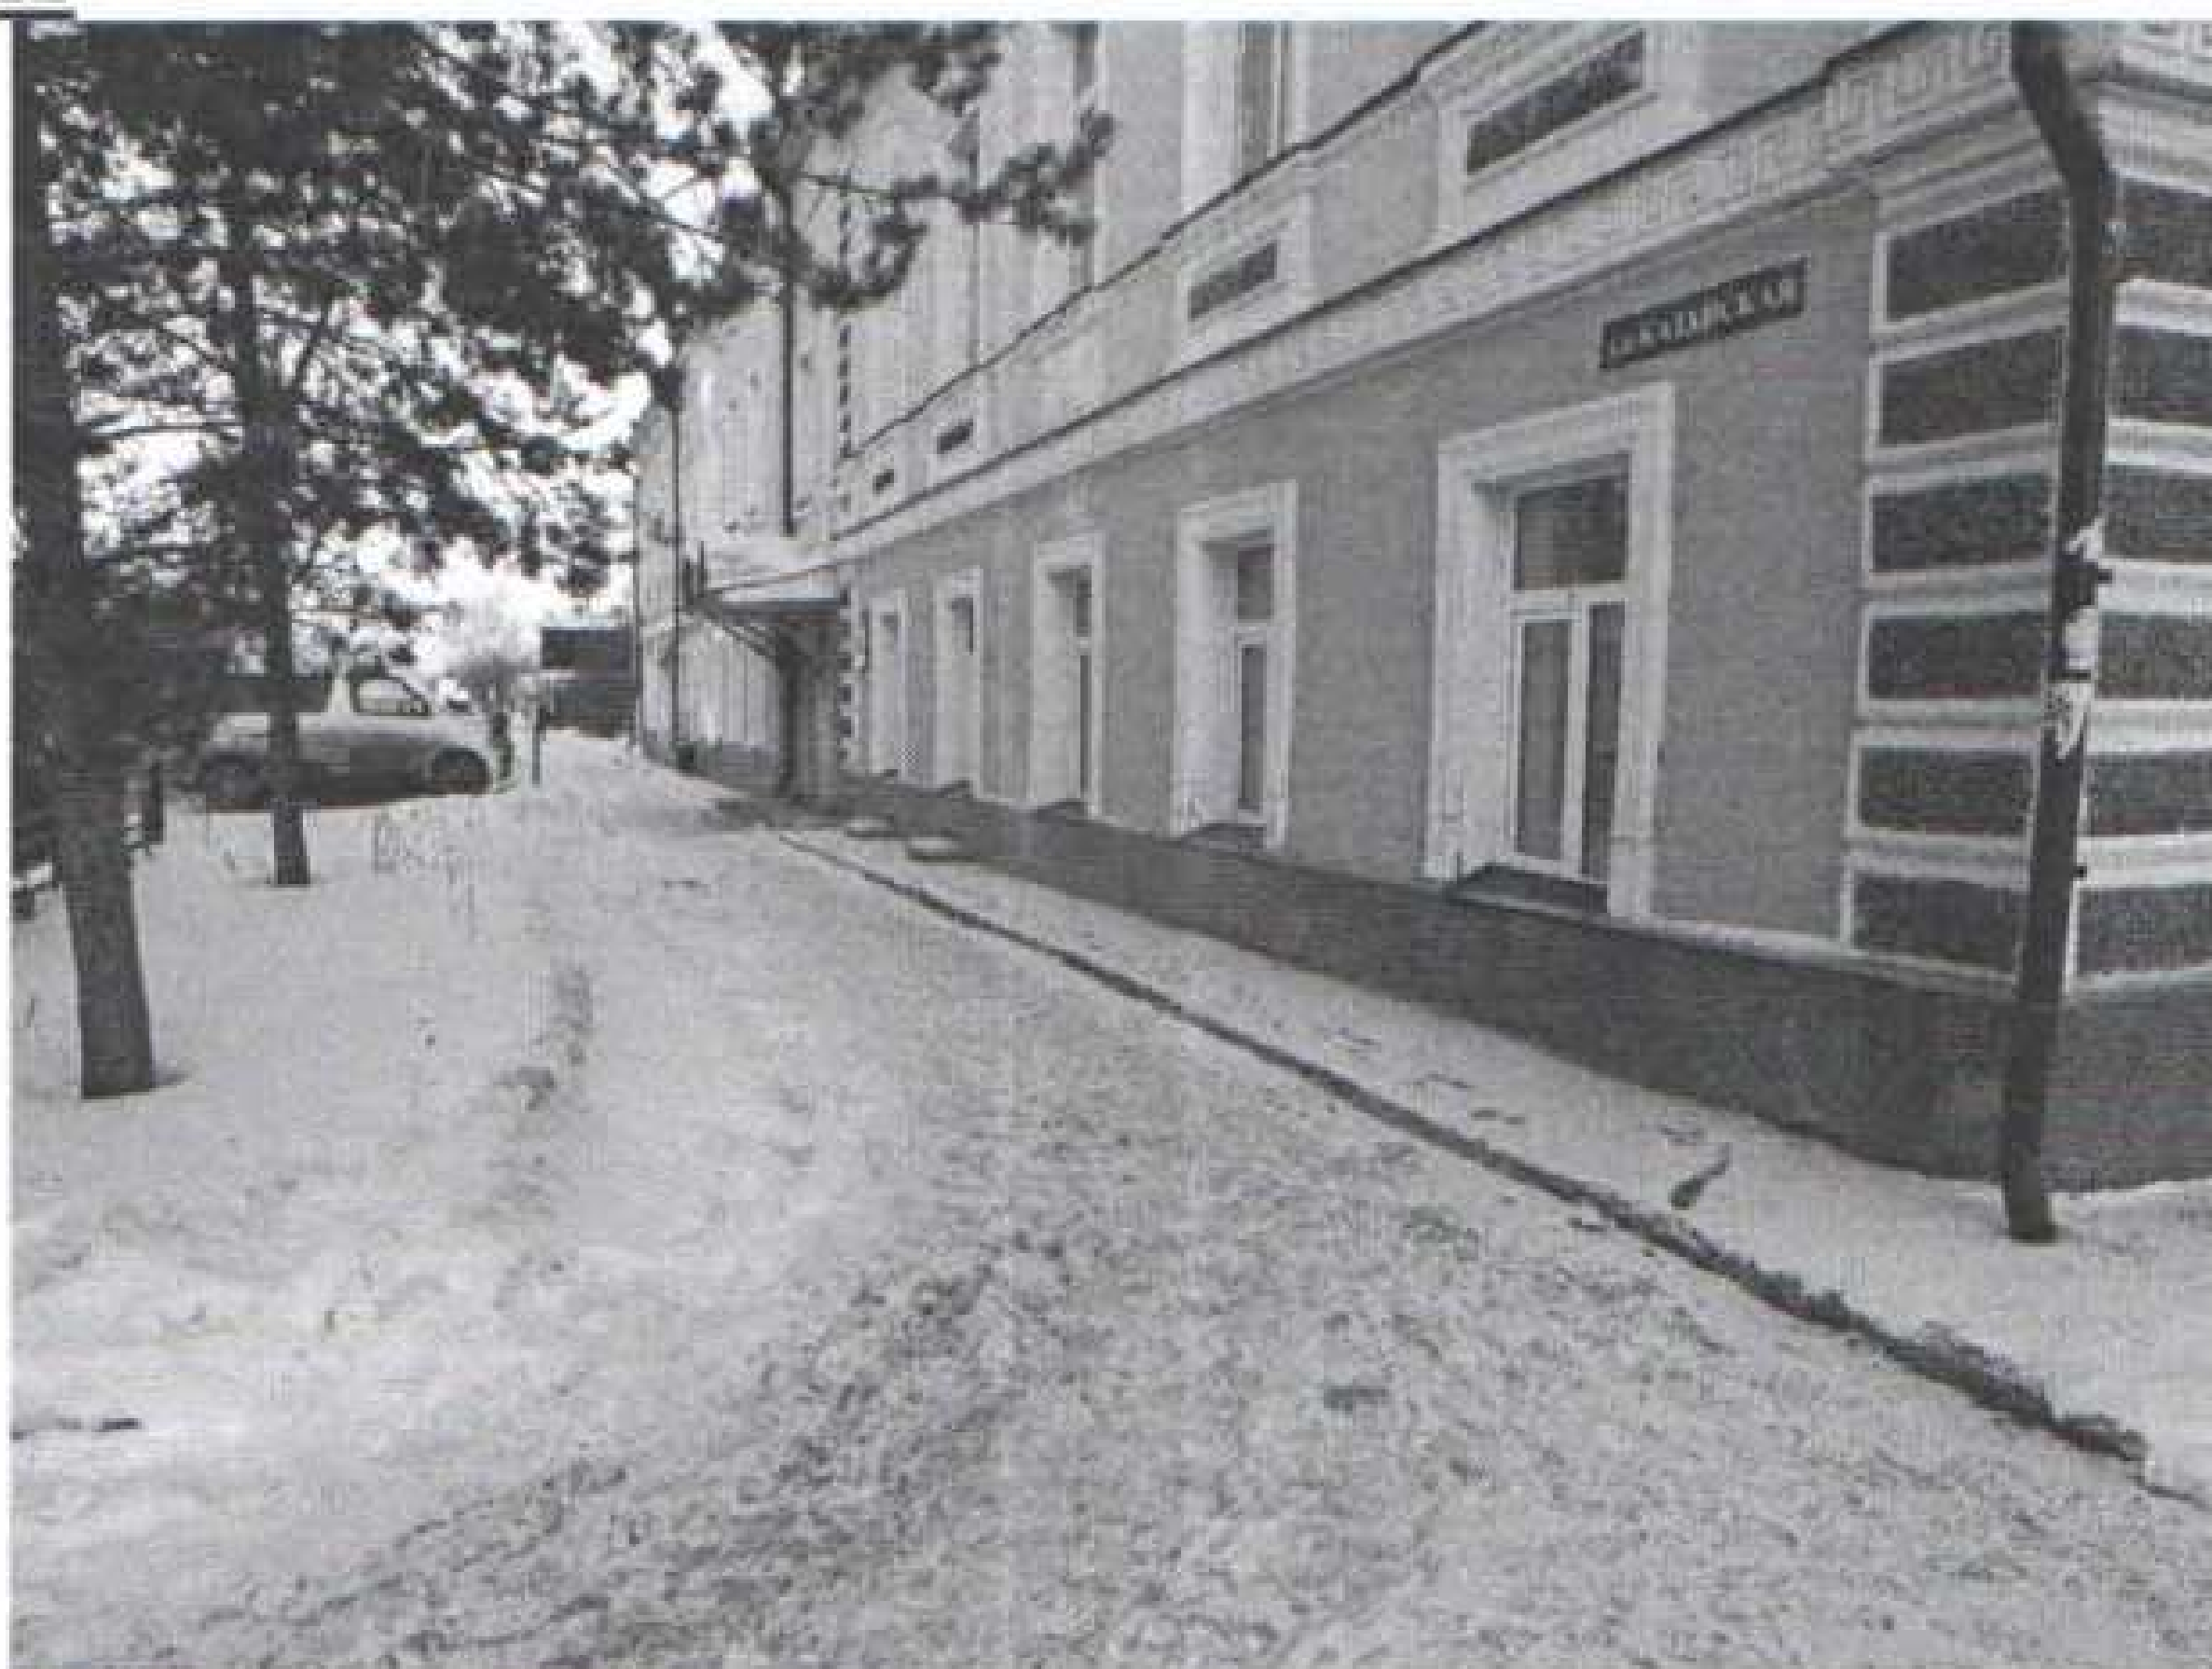
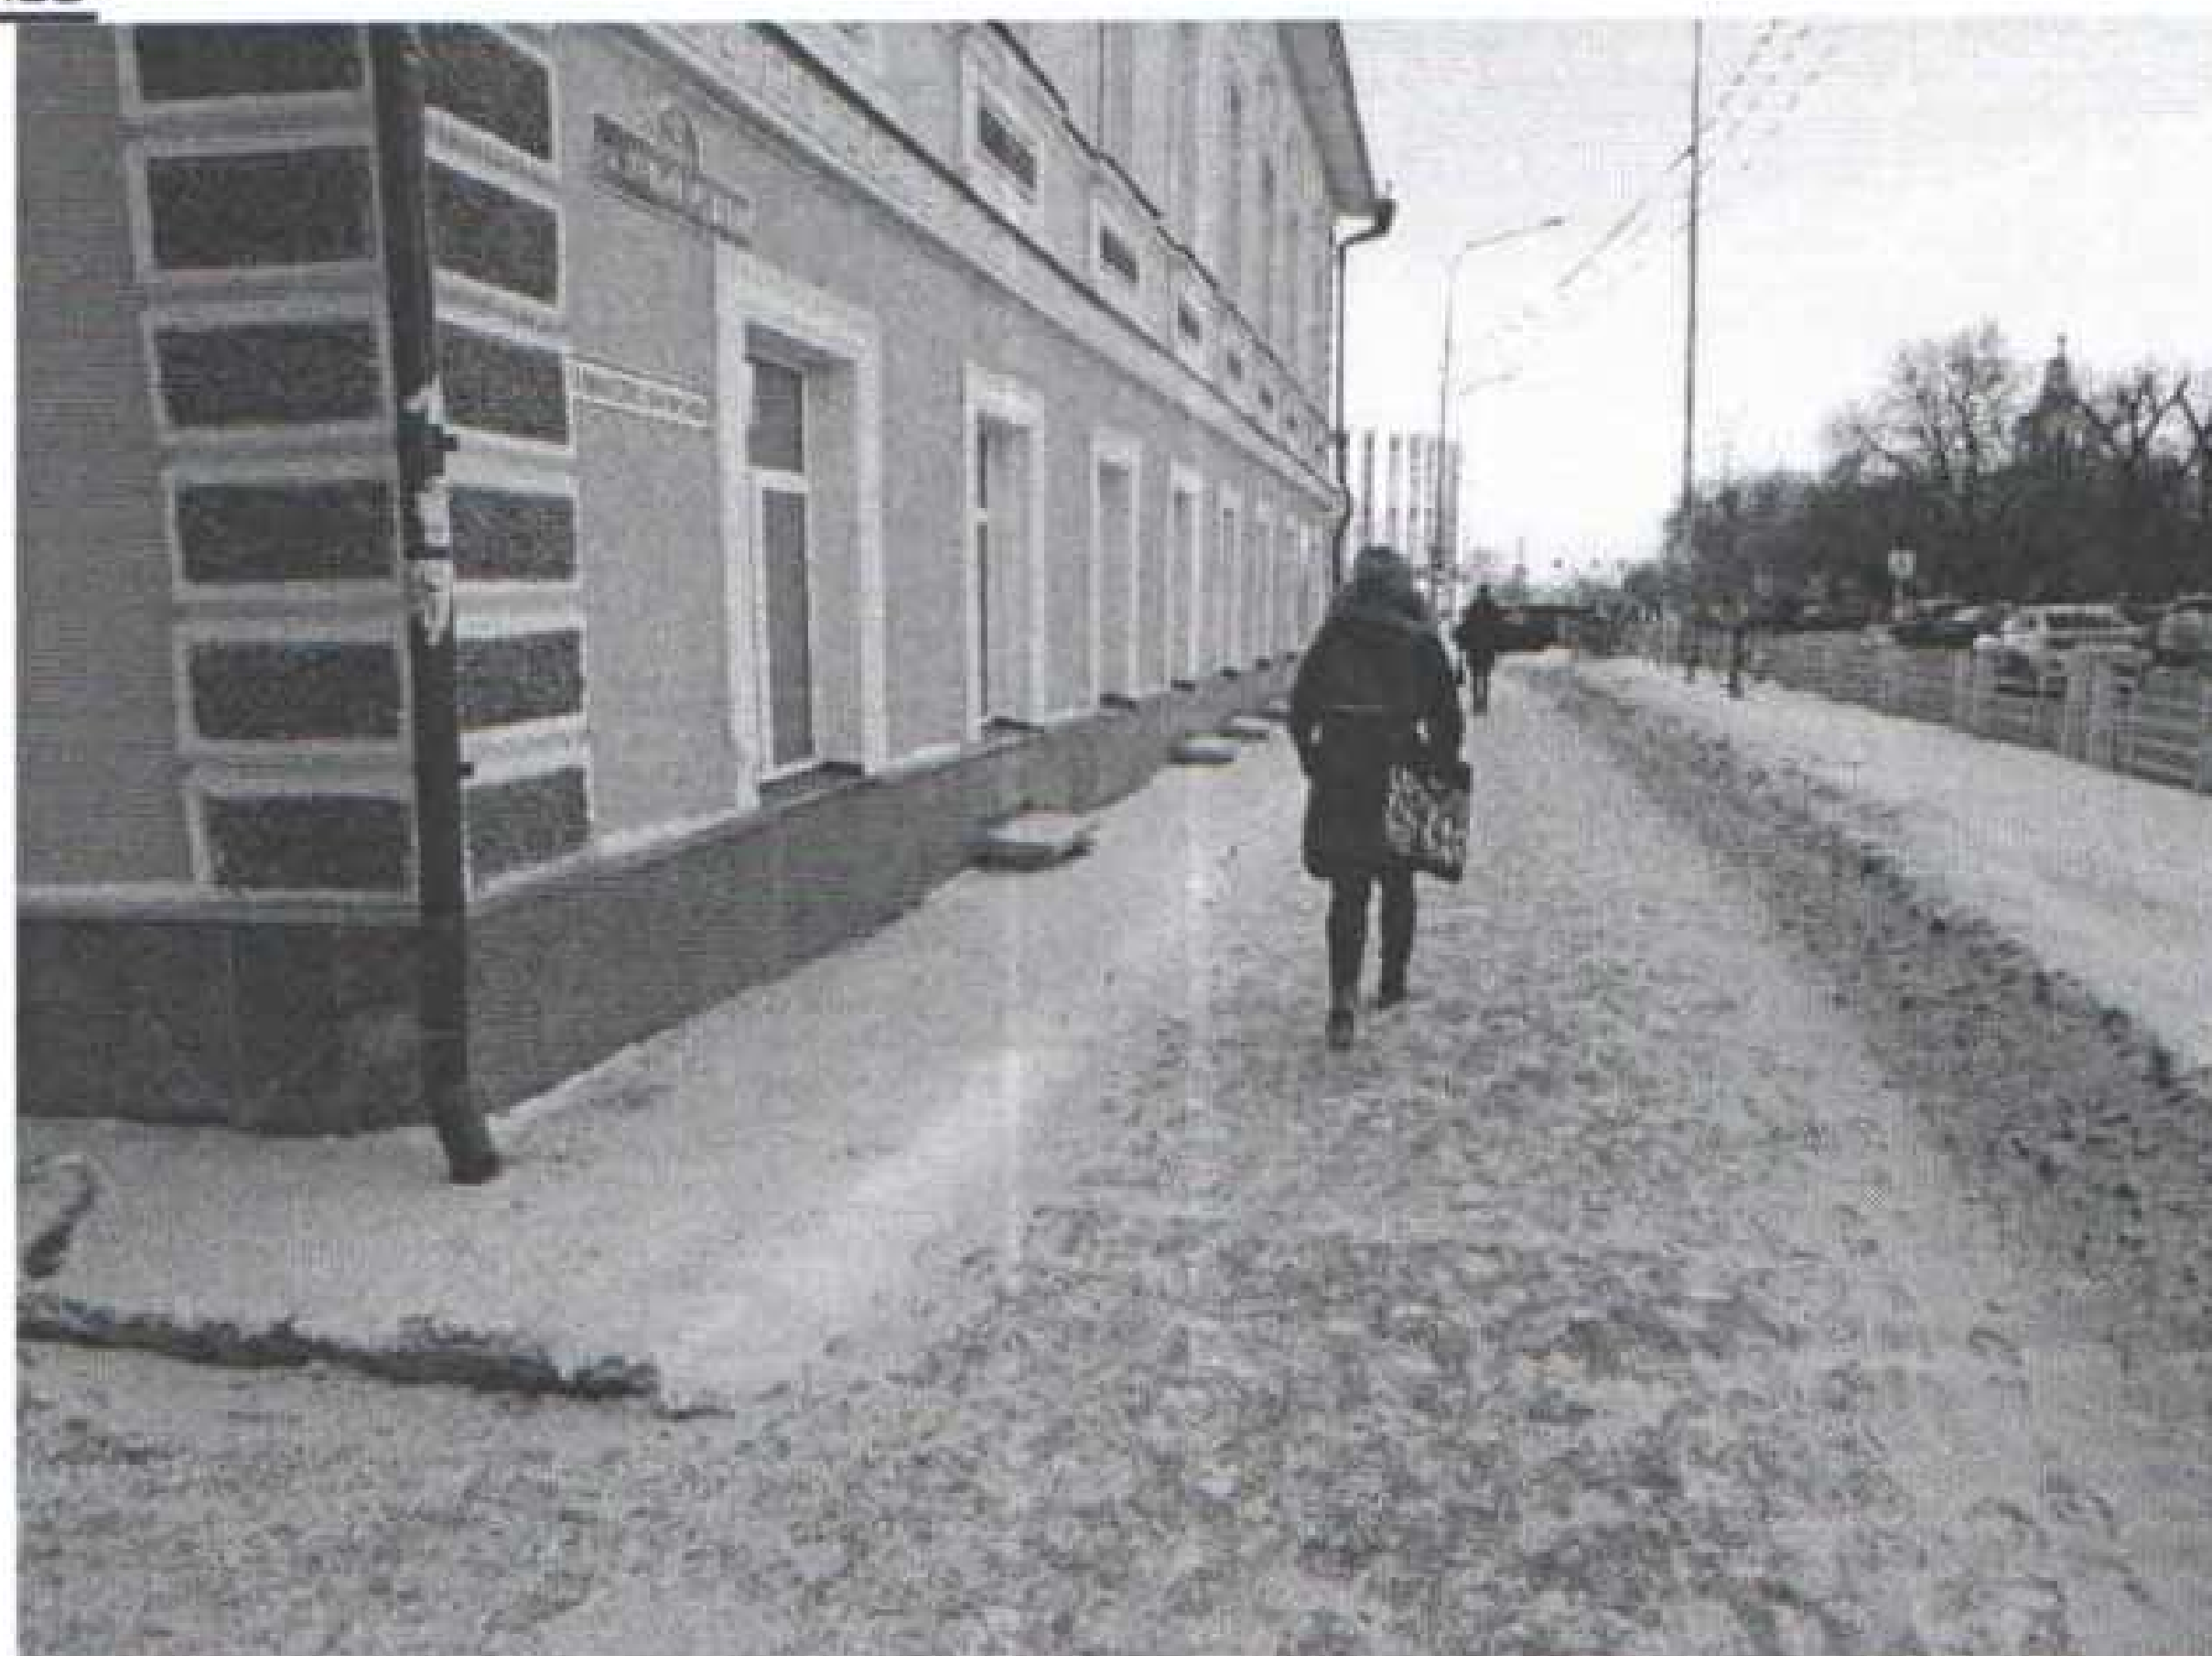
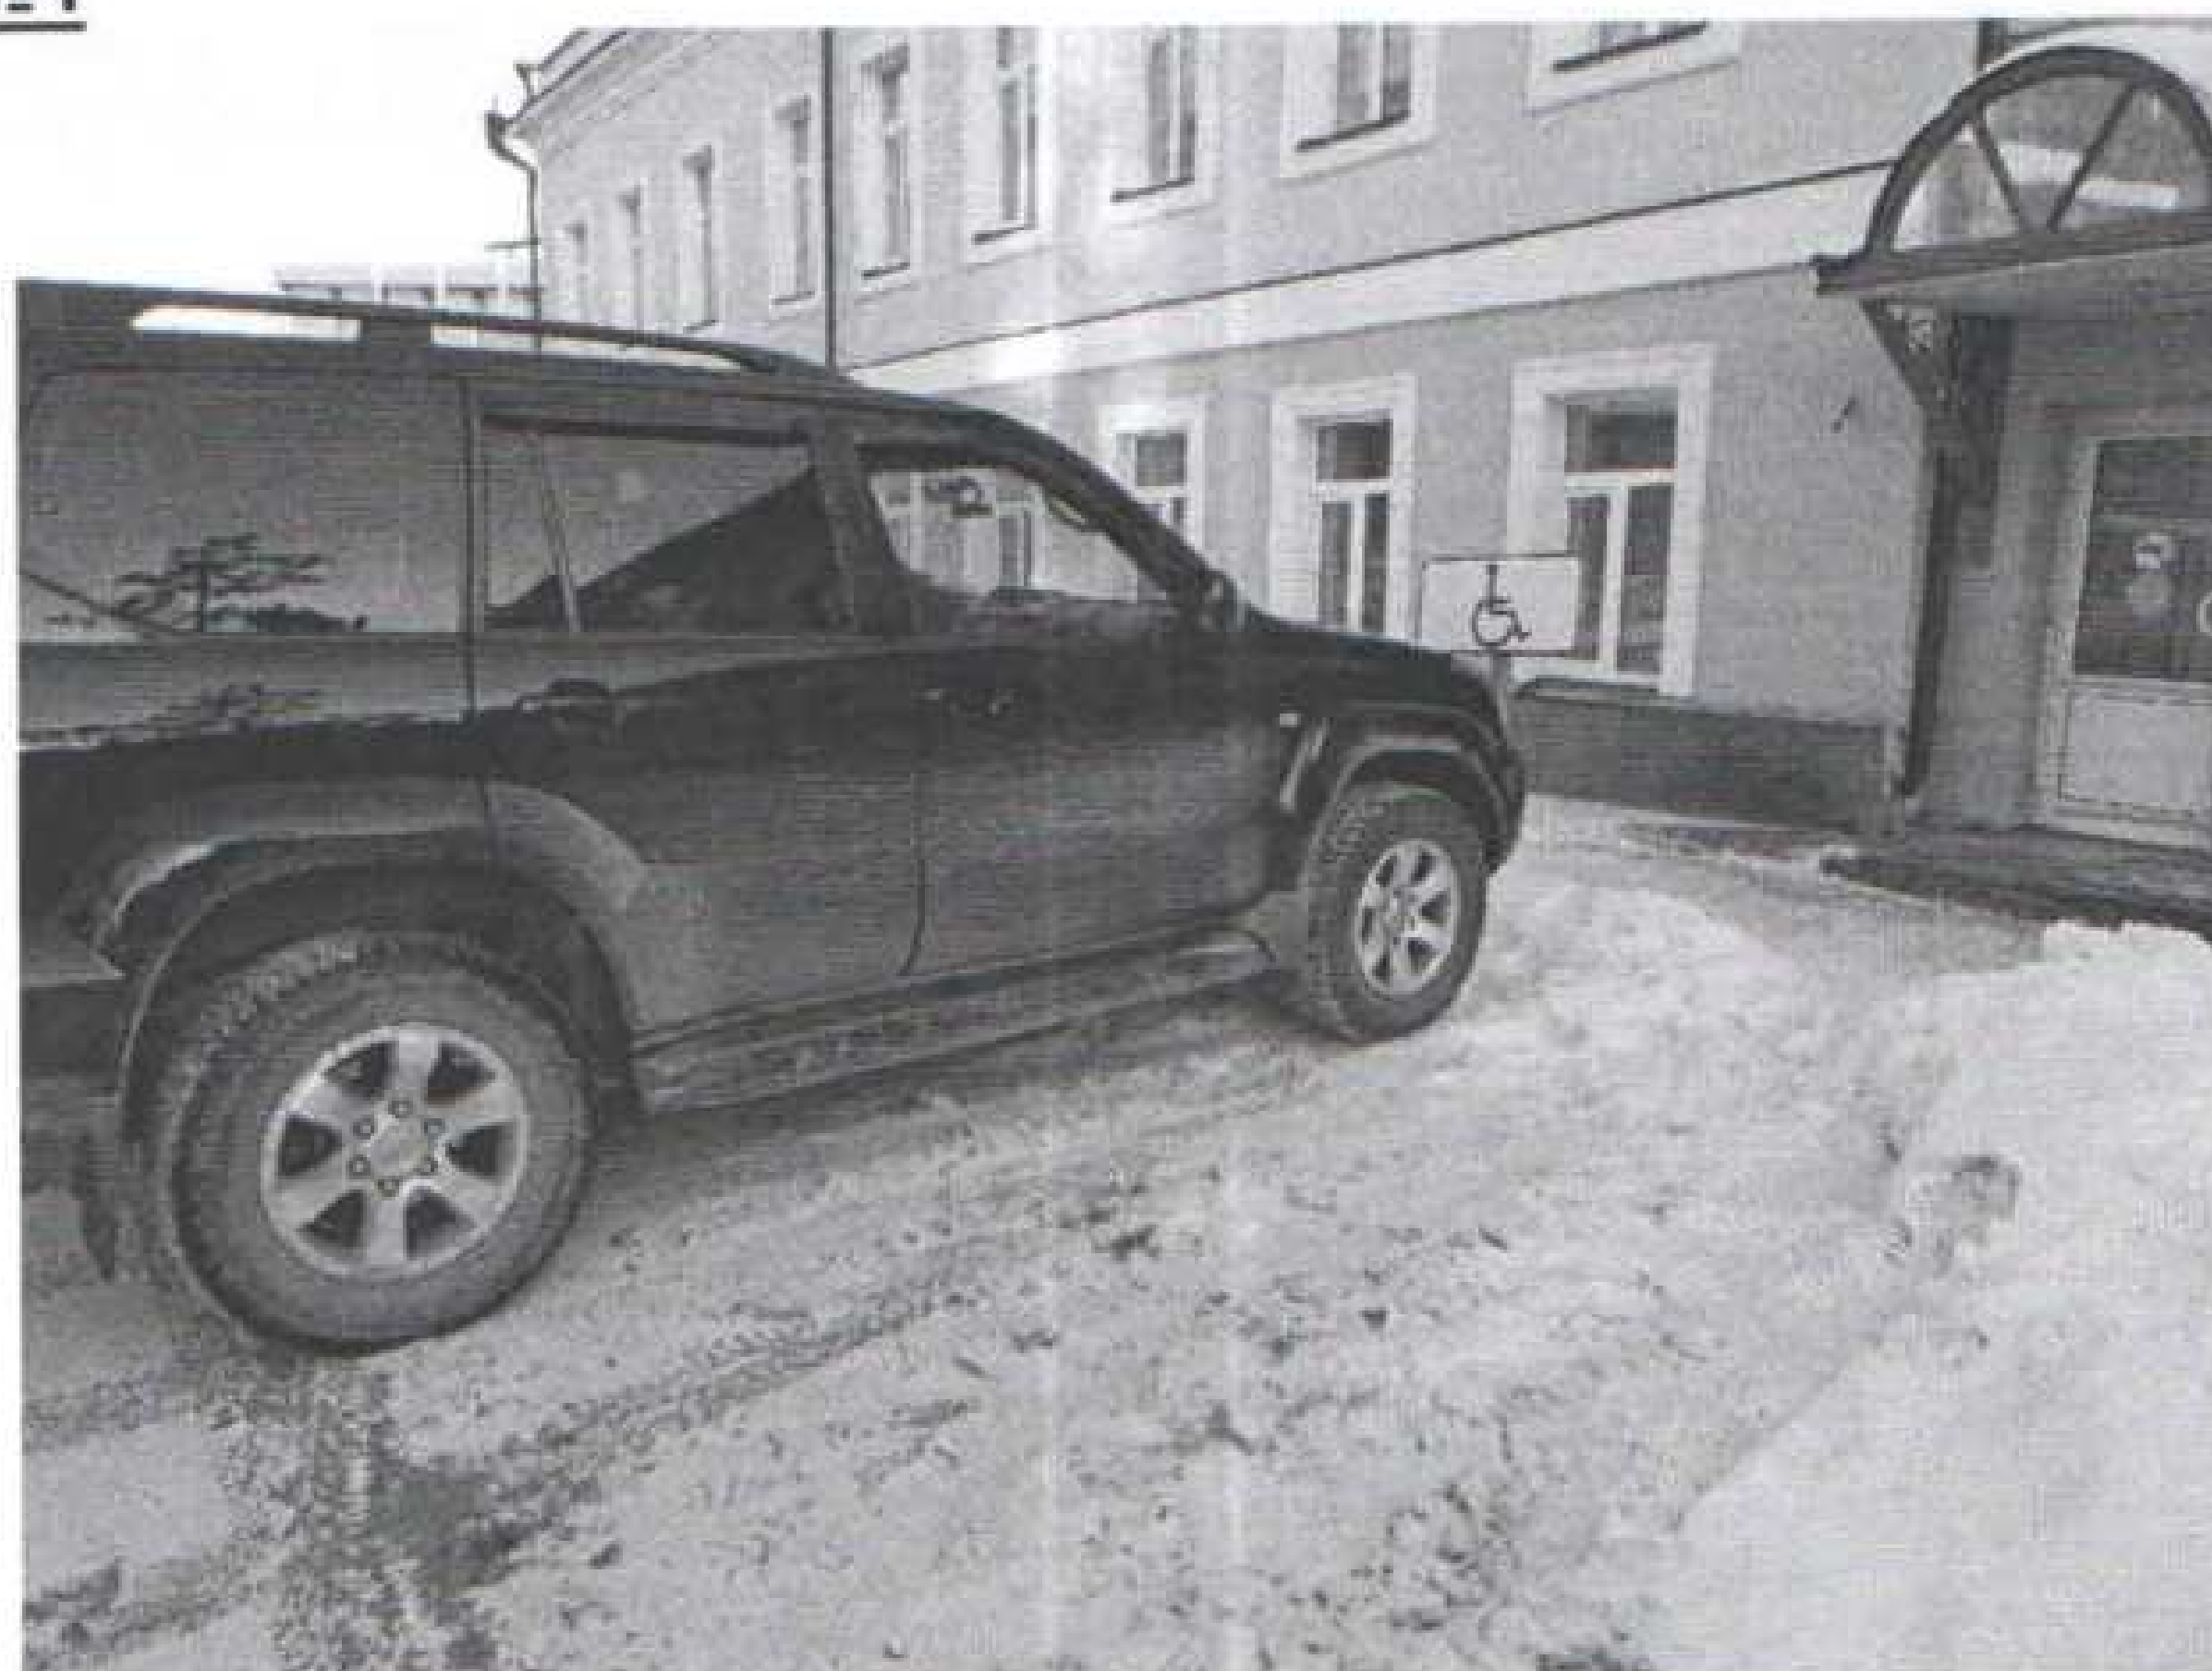
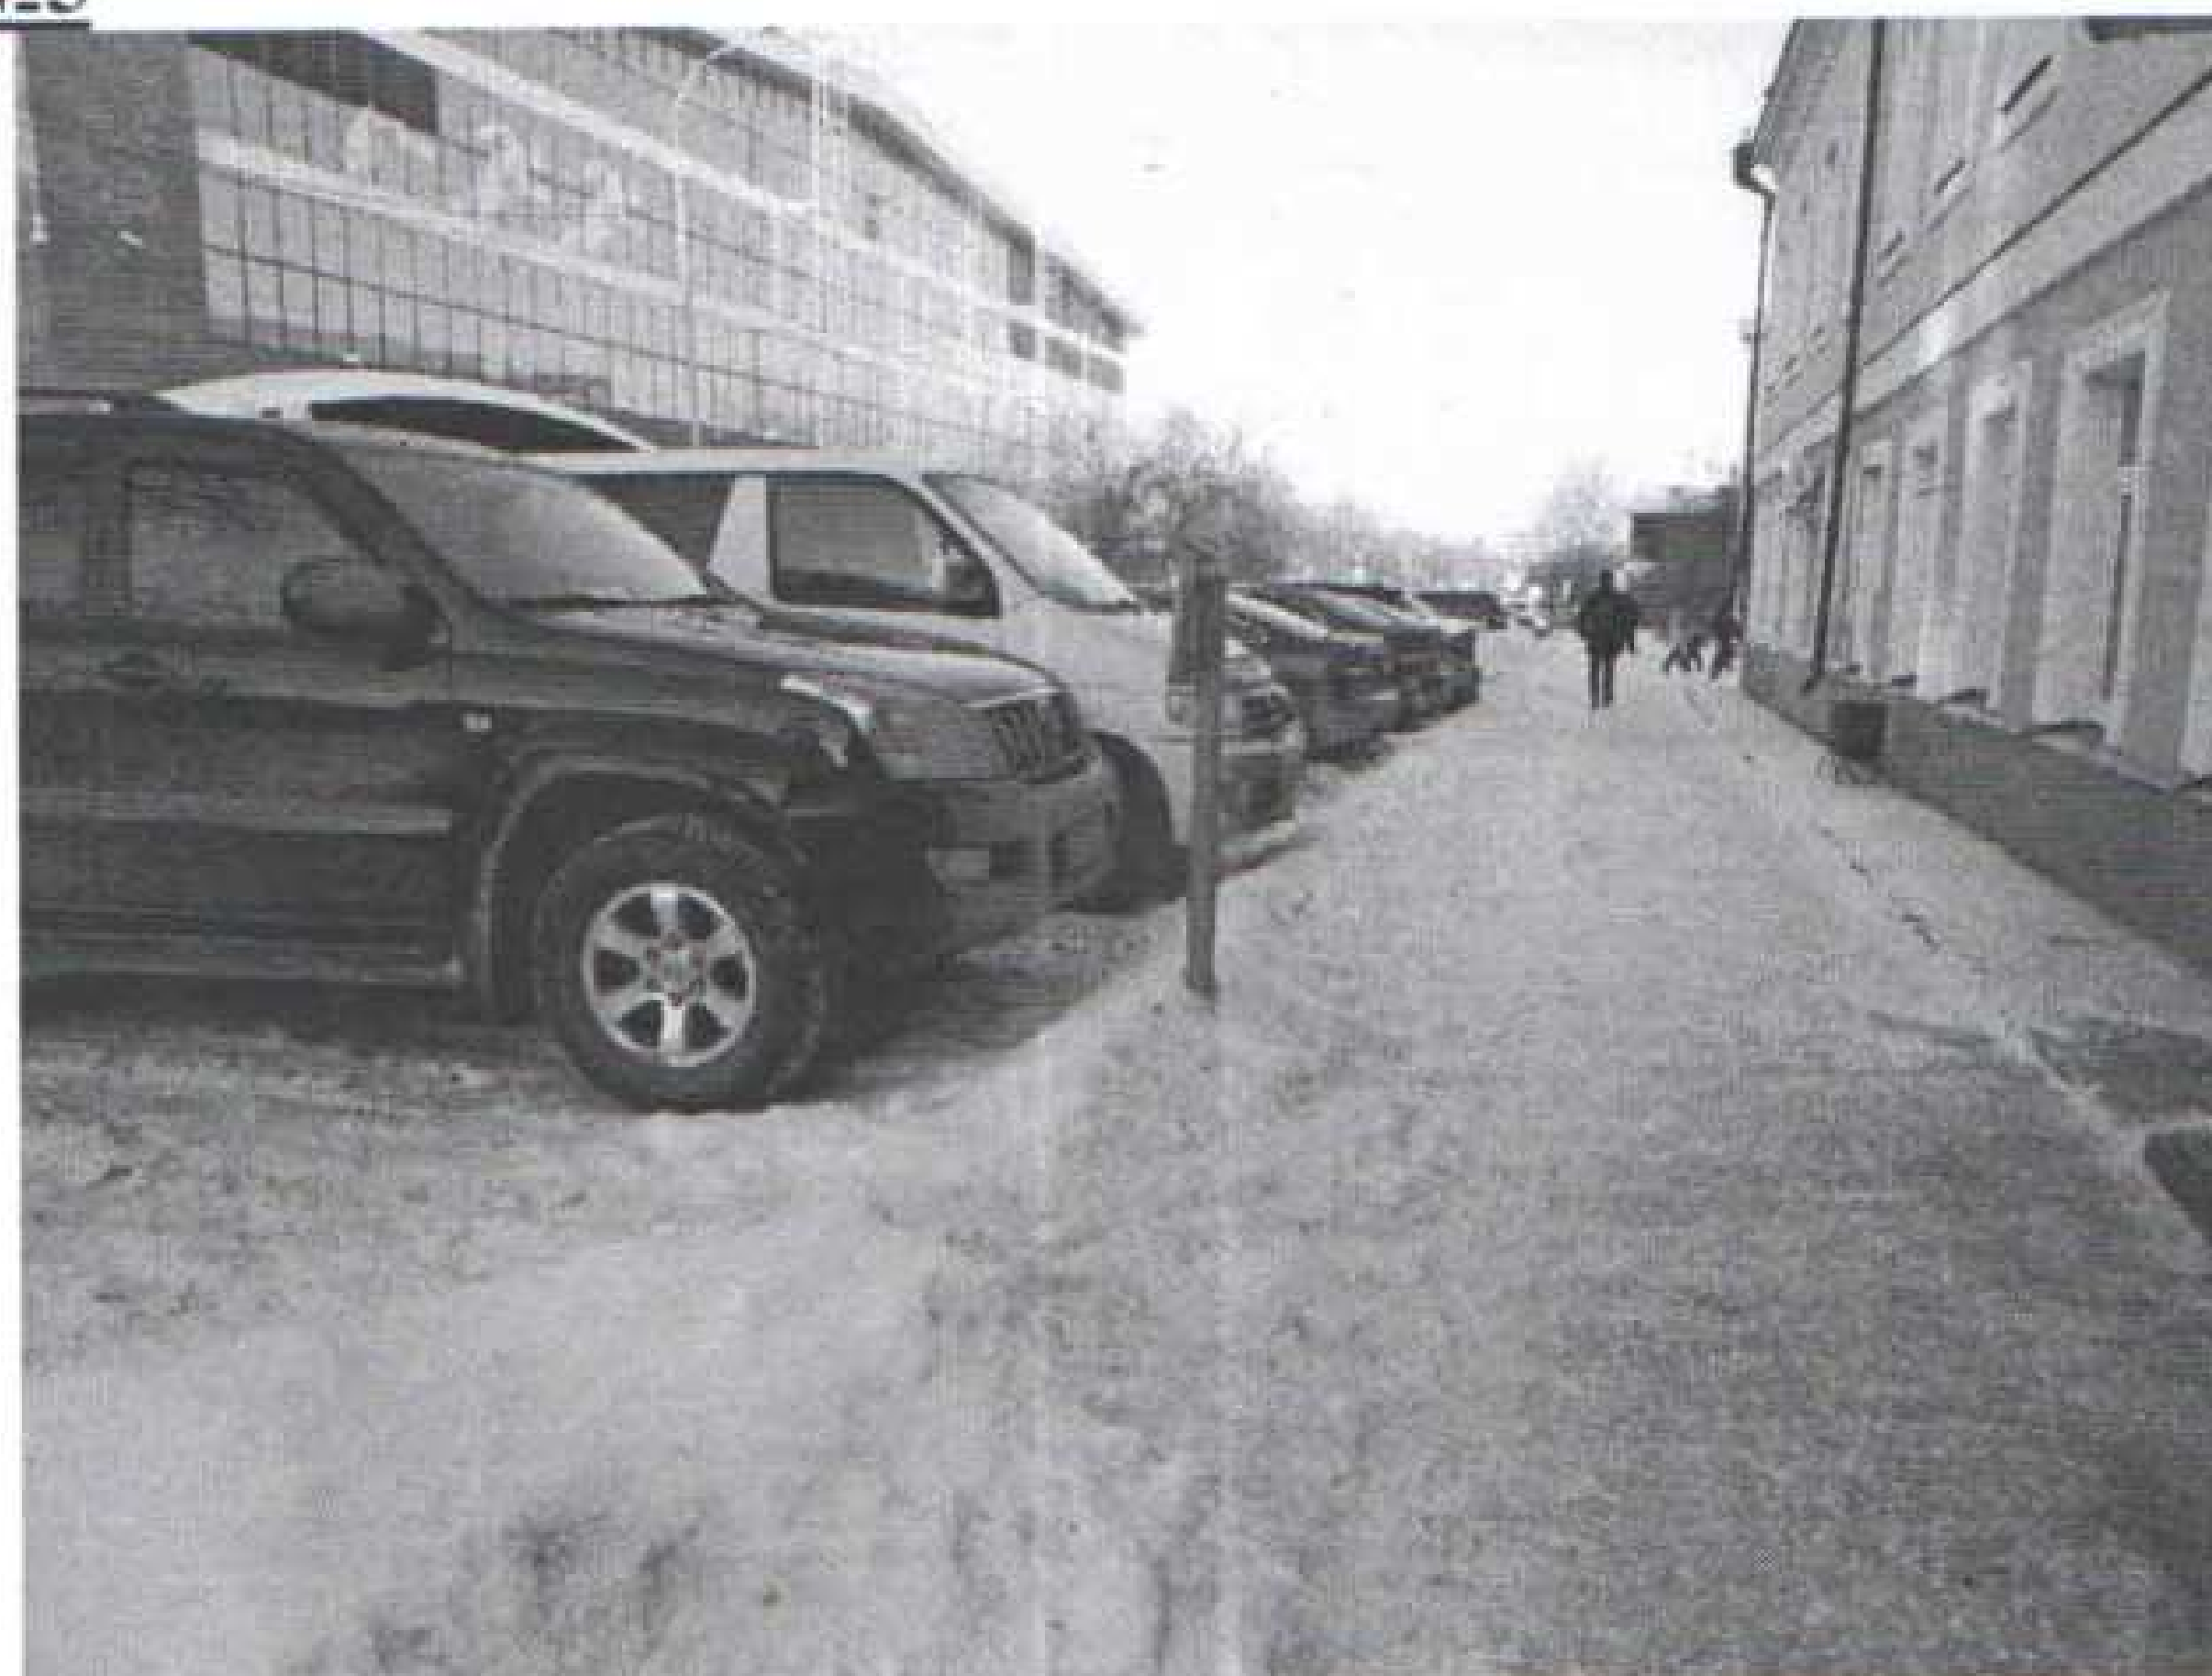
| № п/п | Основные структурно-функциональные зоны | Состояние доступности, в том числе для основных категорий инвалидов** | Приложение | |
|---|---|---|---|---|
| 1 | Территория, прилегающая к зданию (участок) | <b>ДП-И (Г, У)<br/>ДЧ-И (О, К, С)</b> | - | 2-5 |

| № п/п | Основные структурно-функциональные зоны объекта | Рекомендации по адаптации объекта (вид работы)* |
|---|---|---|
| 1 | Территория, прилегающая к зданию (участок) | Текущий ремонт |
