**ПАСПОРТ  
ДОСТУПНОСТИ ОБЪЕКТА  
СОЦИАЛЬНОЙ ИНФРАСТРУКТУРЫ  
НА ДОСТУПНОСТЬ ДЛЯ ИНВАЛИДОВ  
И МАЛОМОБИЛЬНЫХ ГРУПП НАСЕЛЕНИЯ**

(Заключение по обследованию объекта социальной инфраструктуры)

Учебно-лабораторный корпус №8/3  
ФГБОУ «Тюменский индустриальный университет»  
г. Тюмень, ул. Луначарского, д. 2/3

**АКТ ОБСЛЕДОВАНИЯ  
объекта социальной инфраструктуры №414  
К ПАСПОРТУ ДОСТУПНОСТИ ОСИ  
№ 88-ОО**

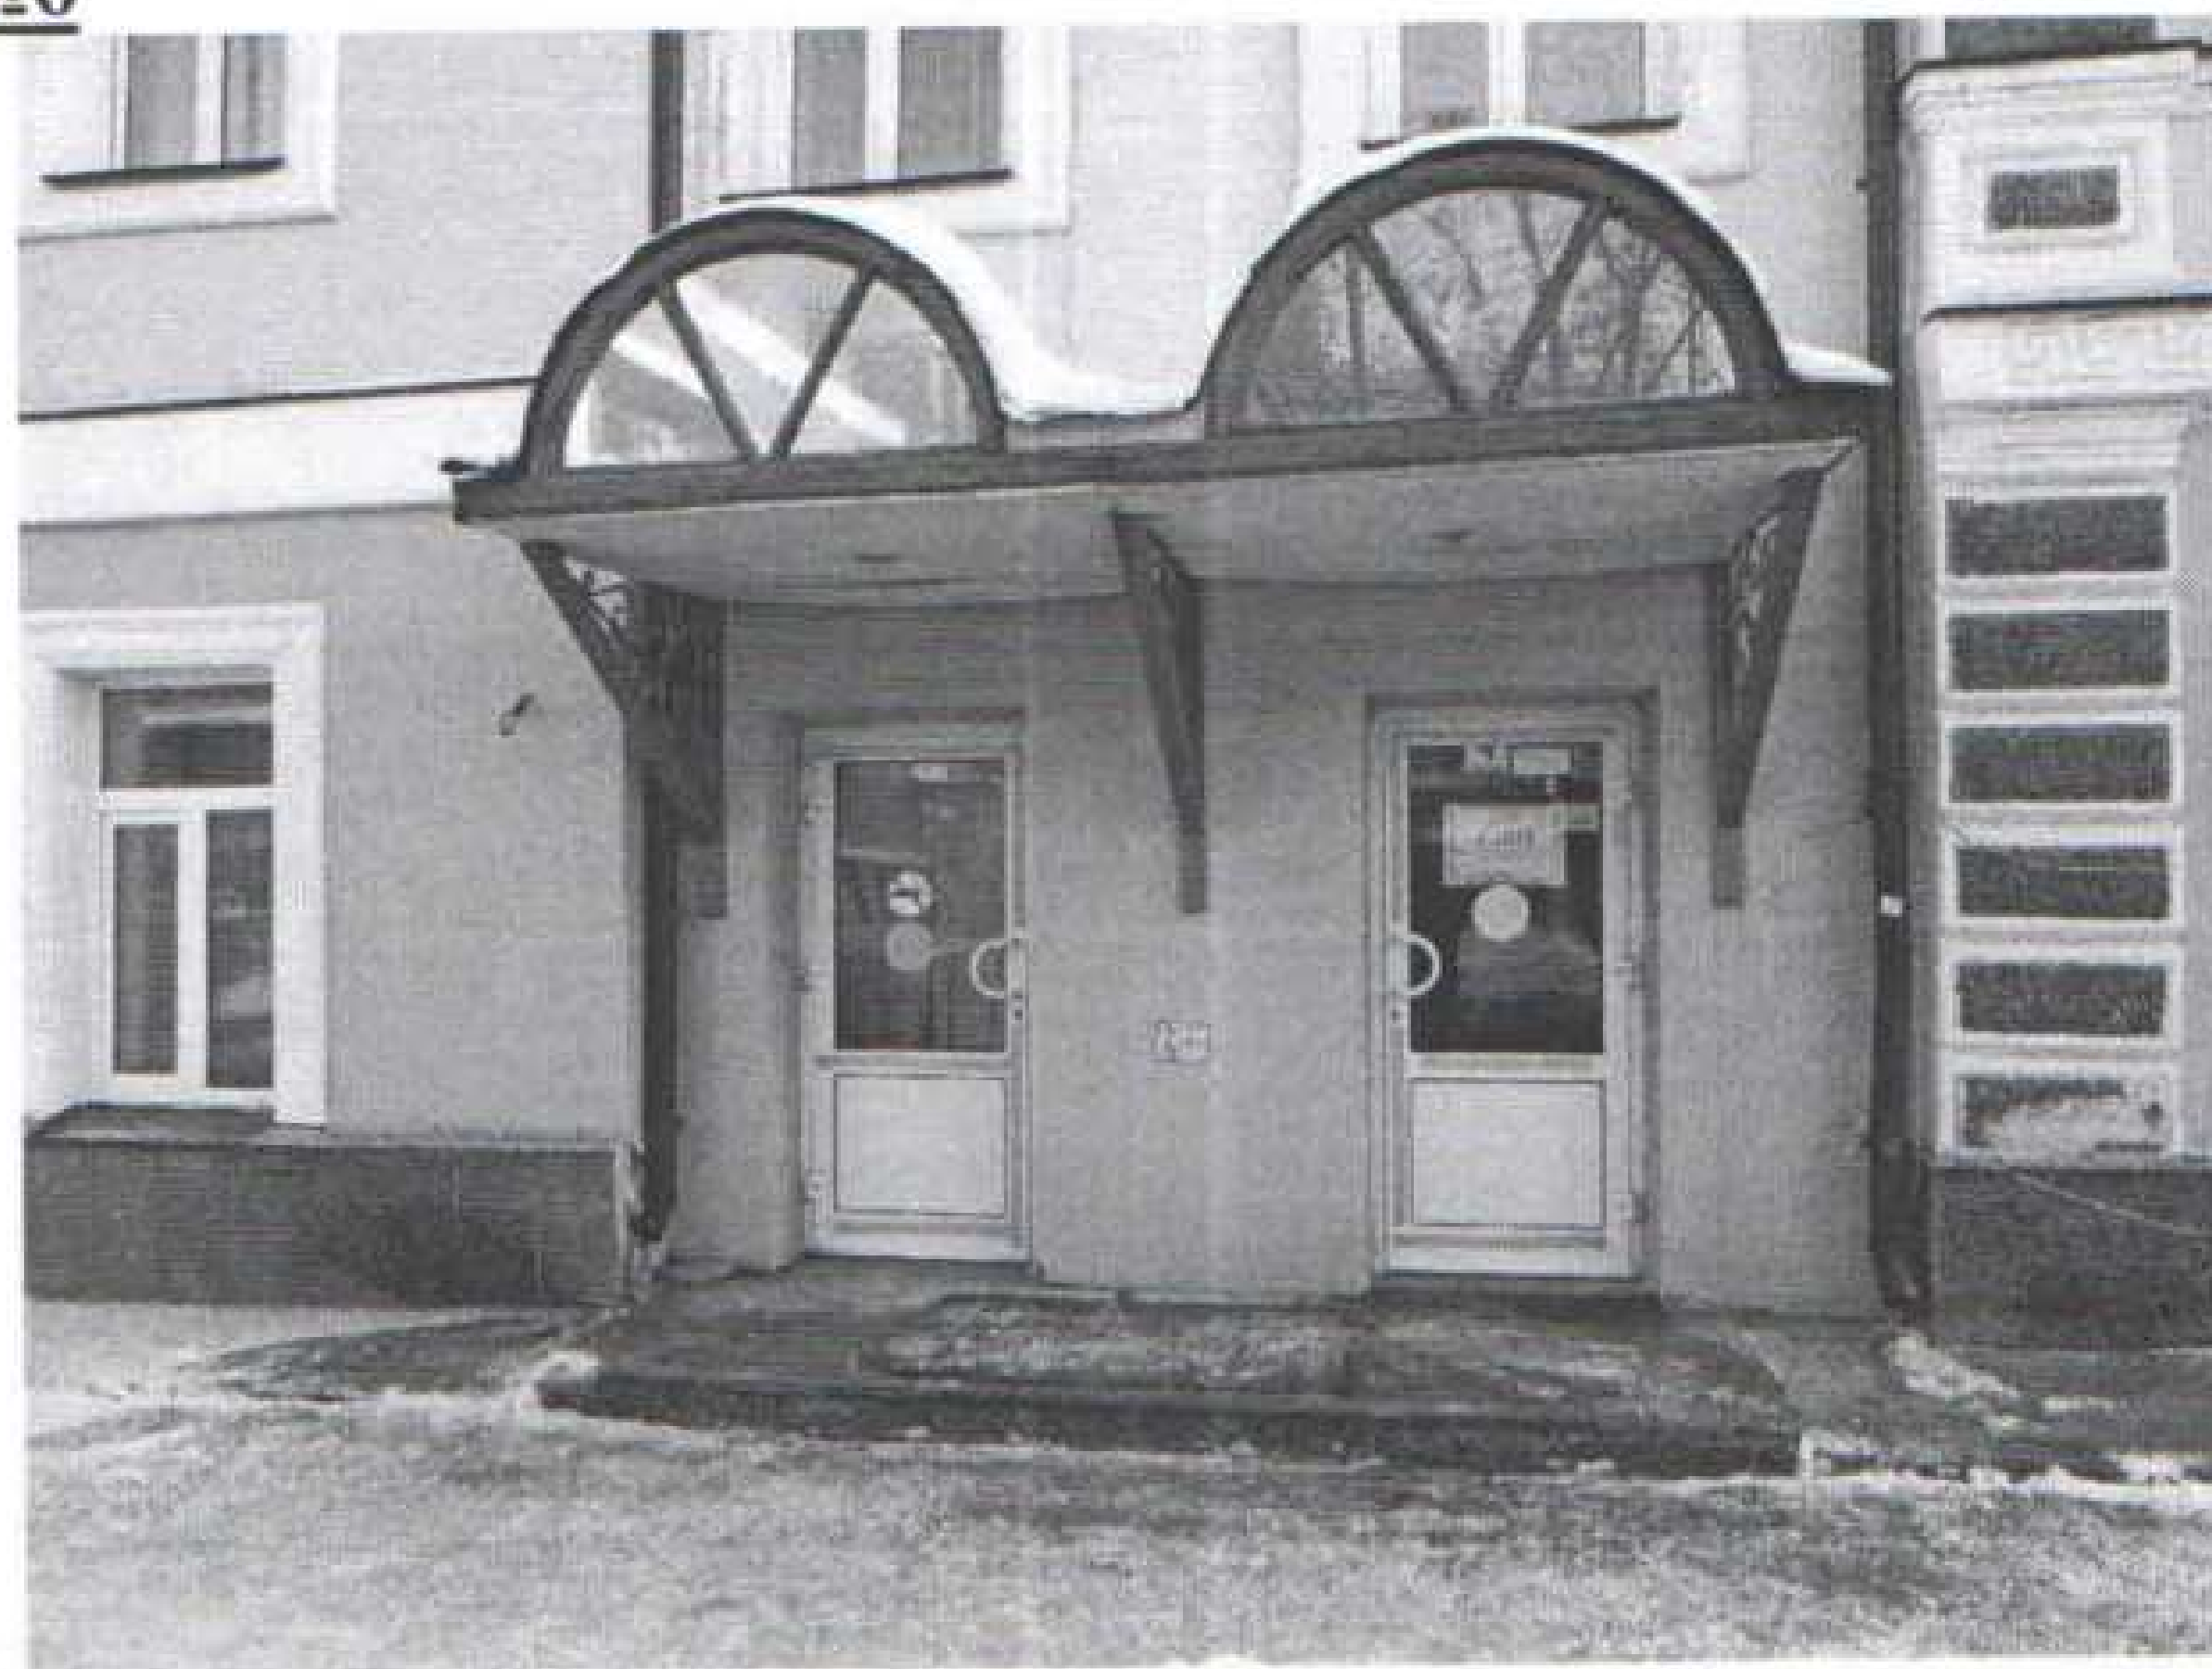
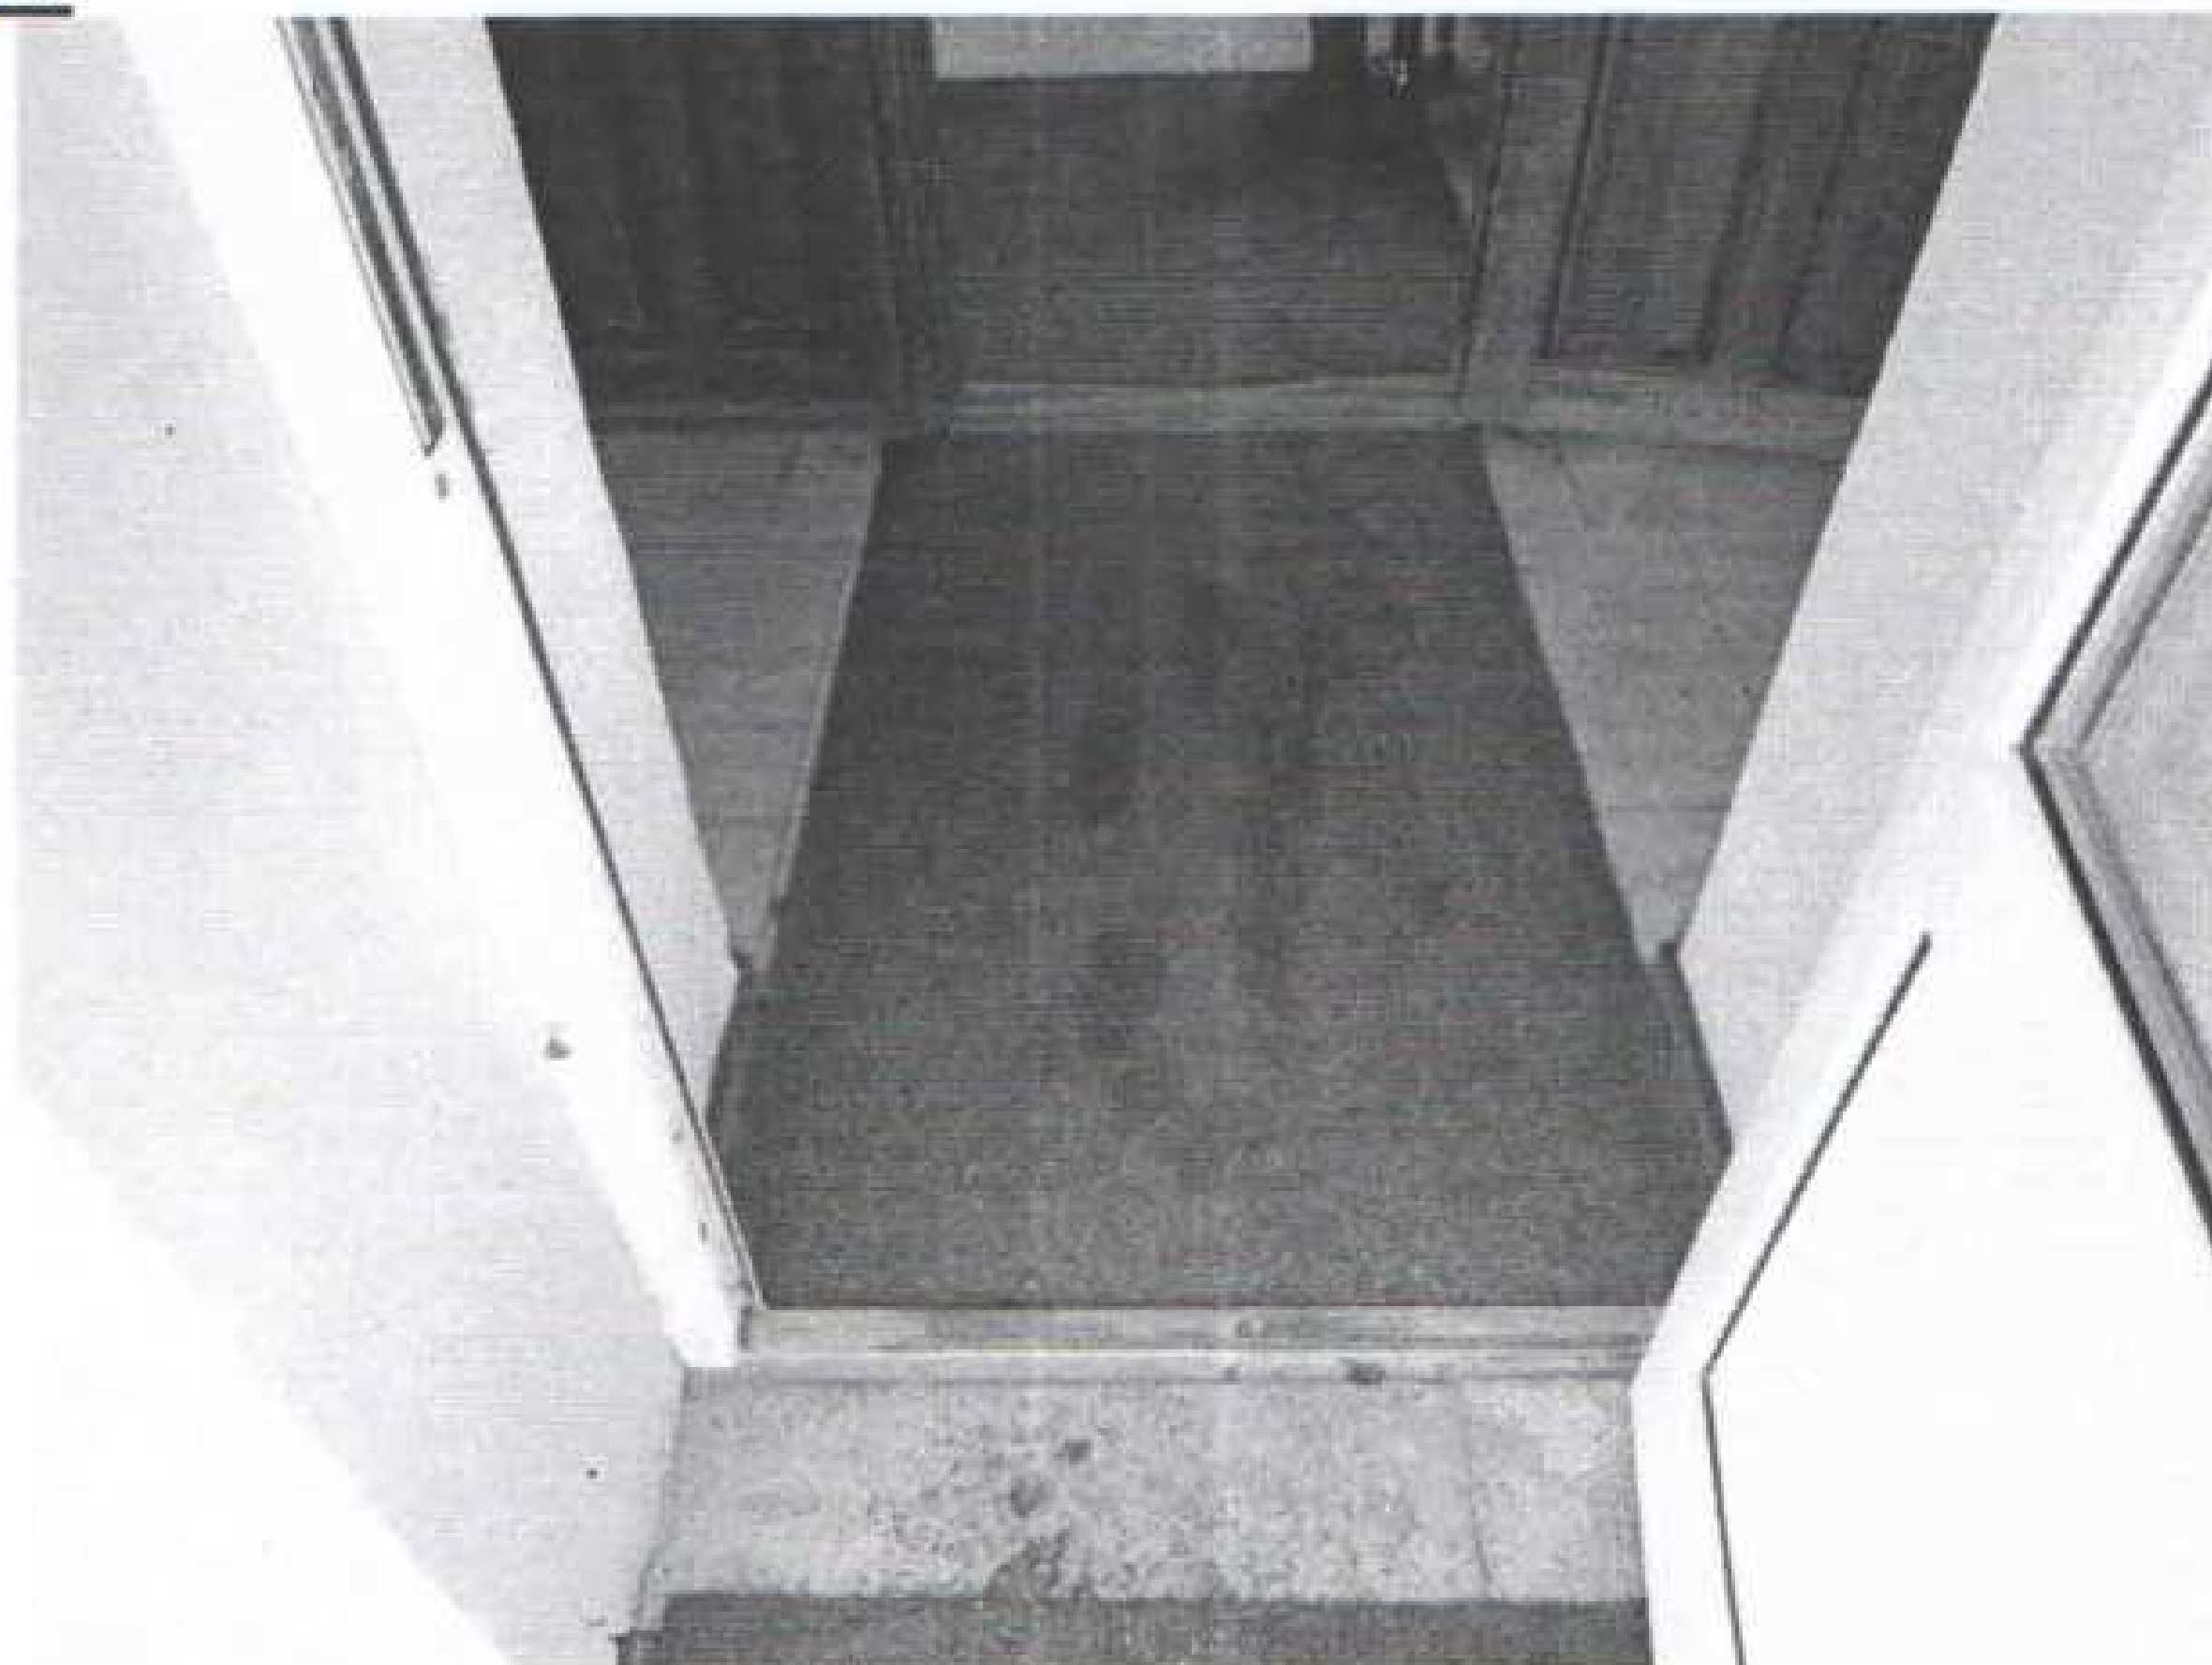
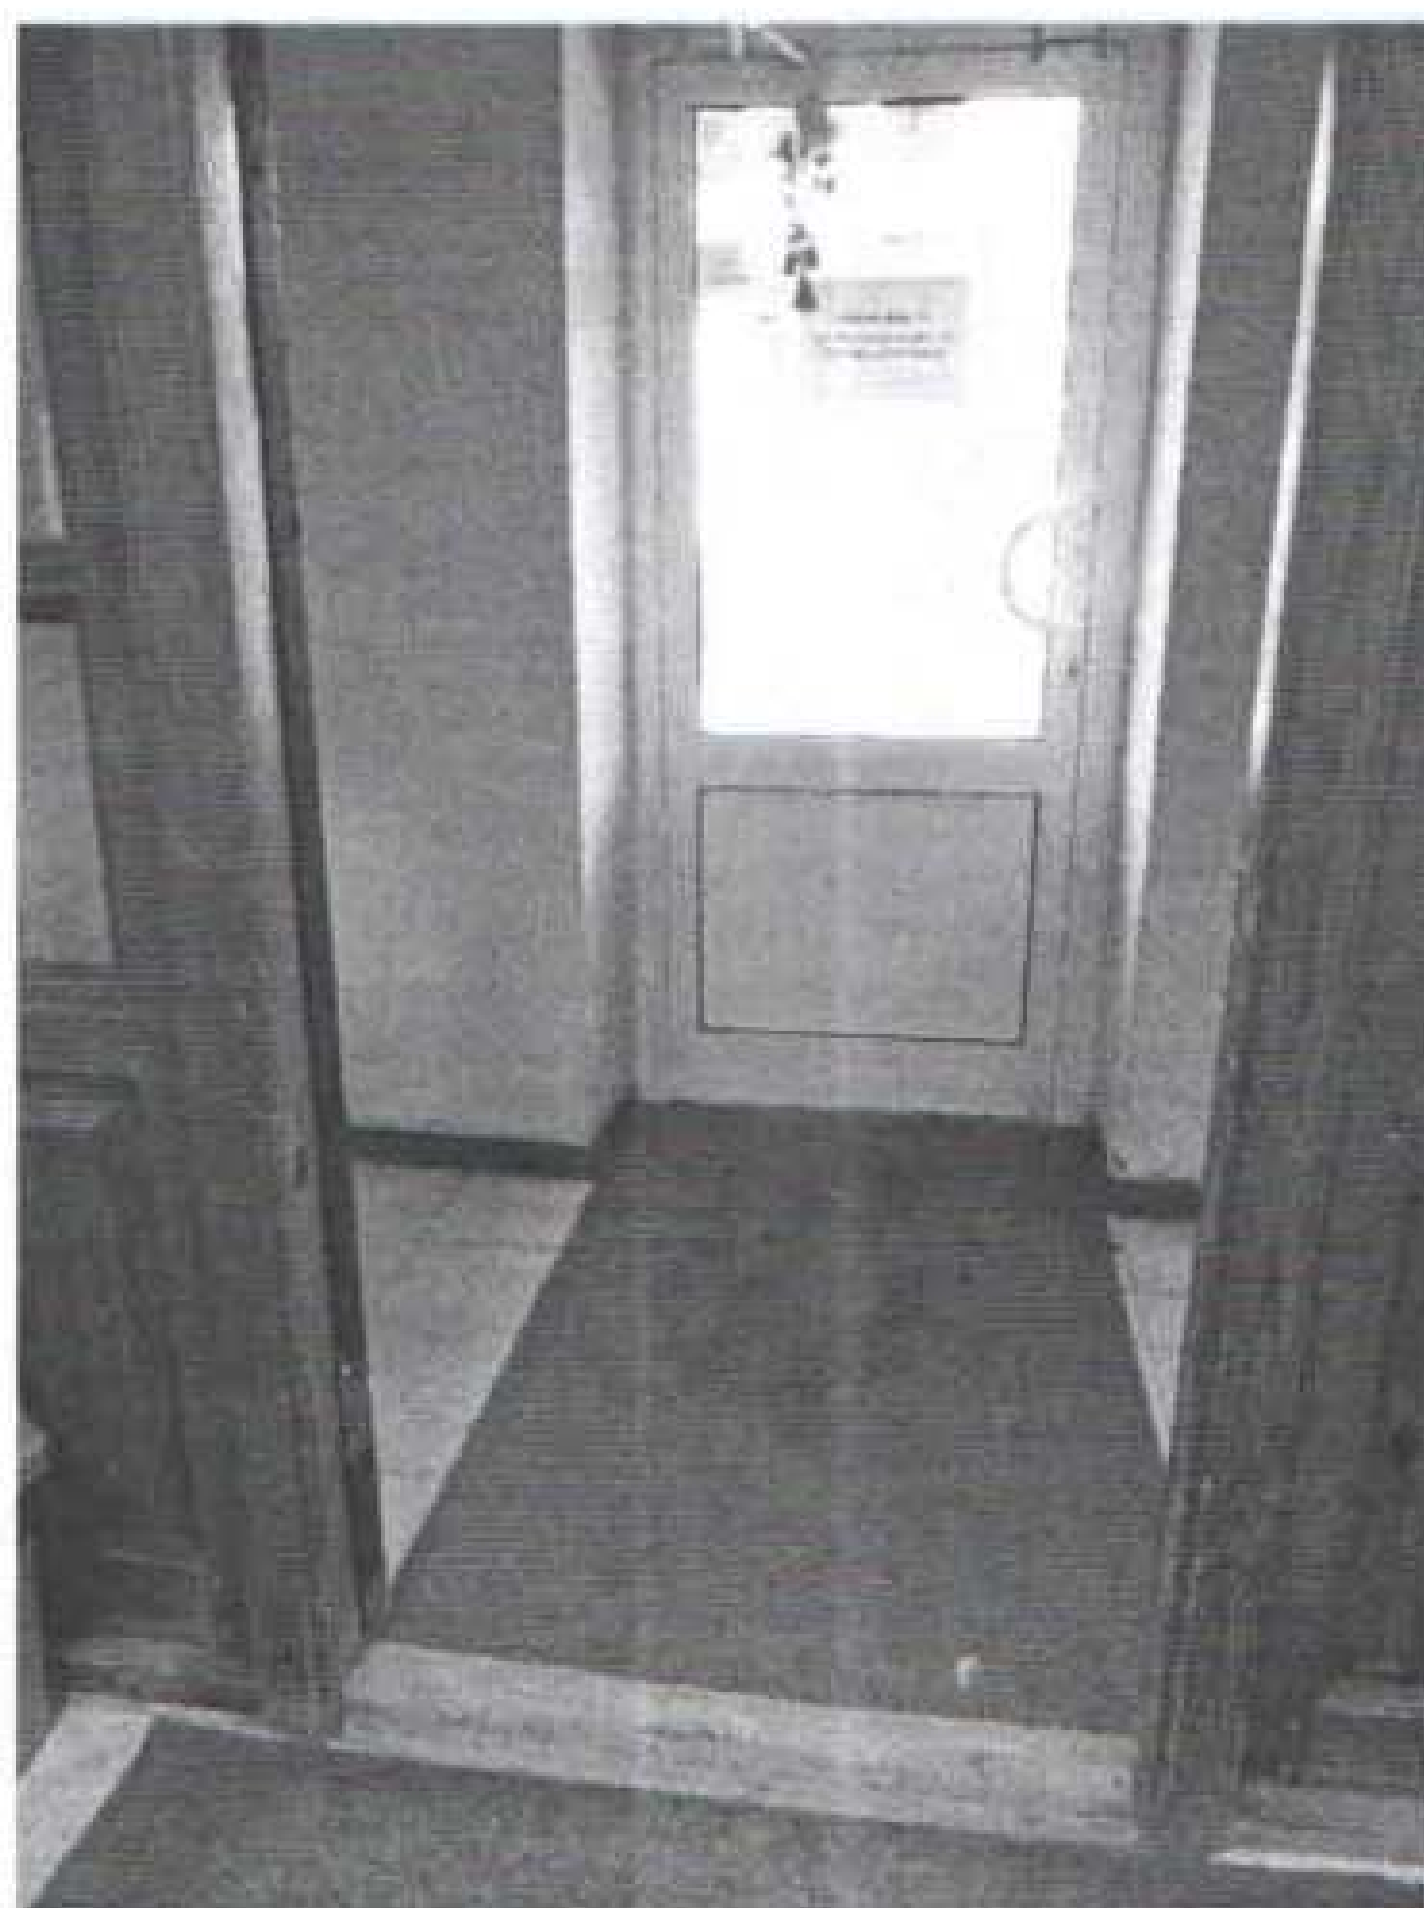
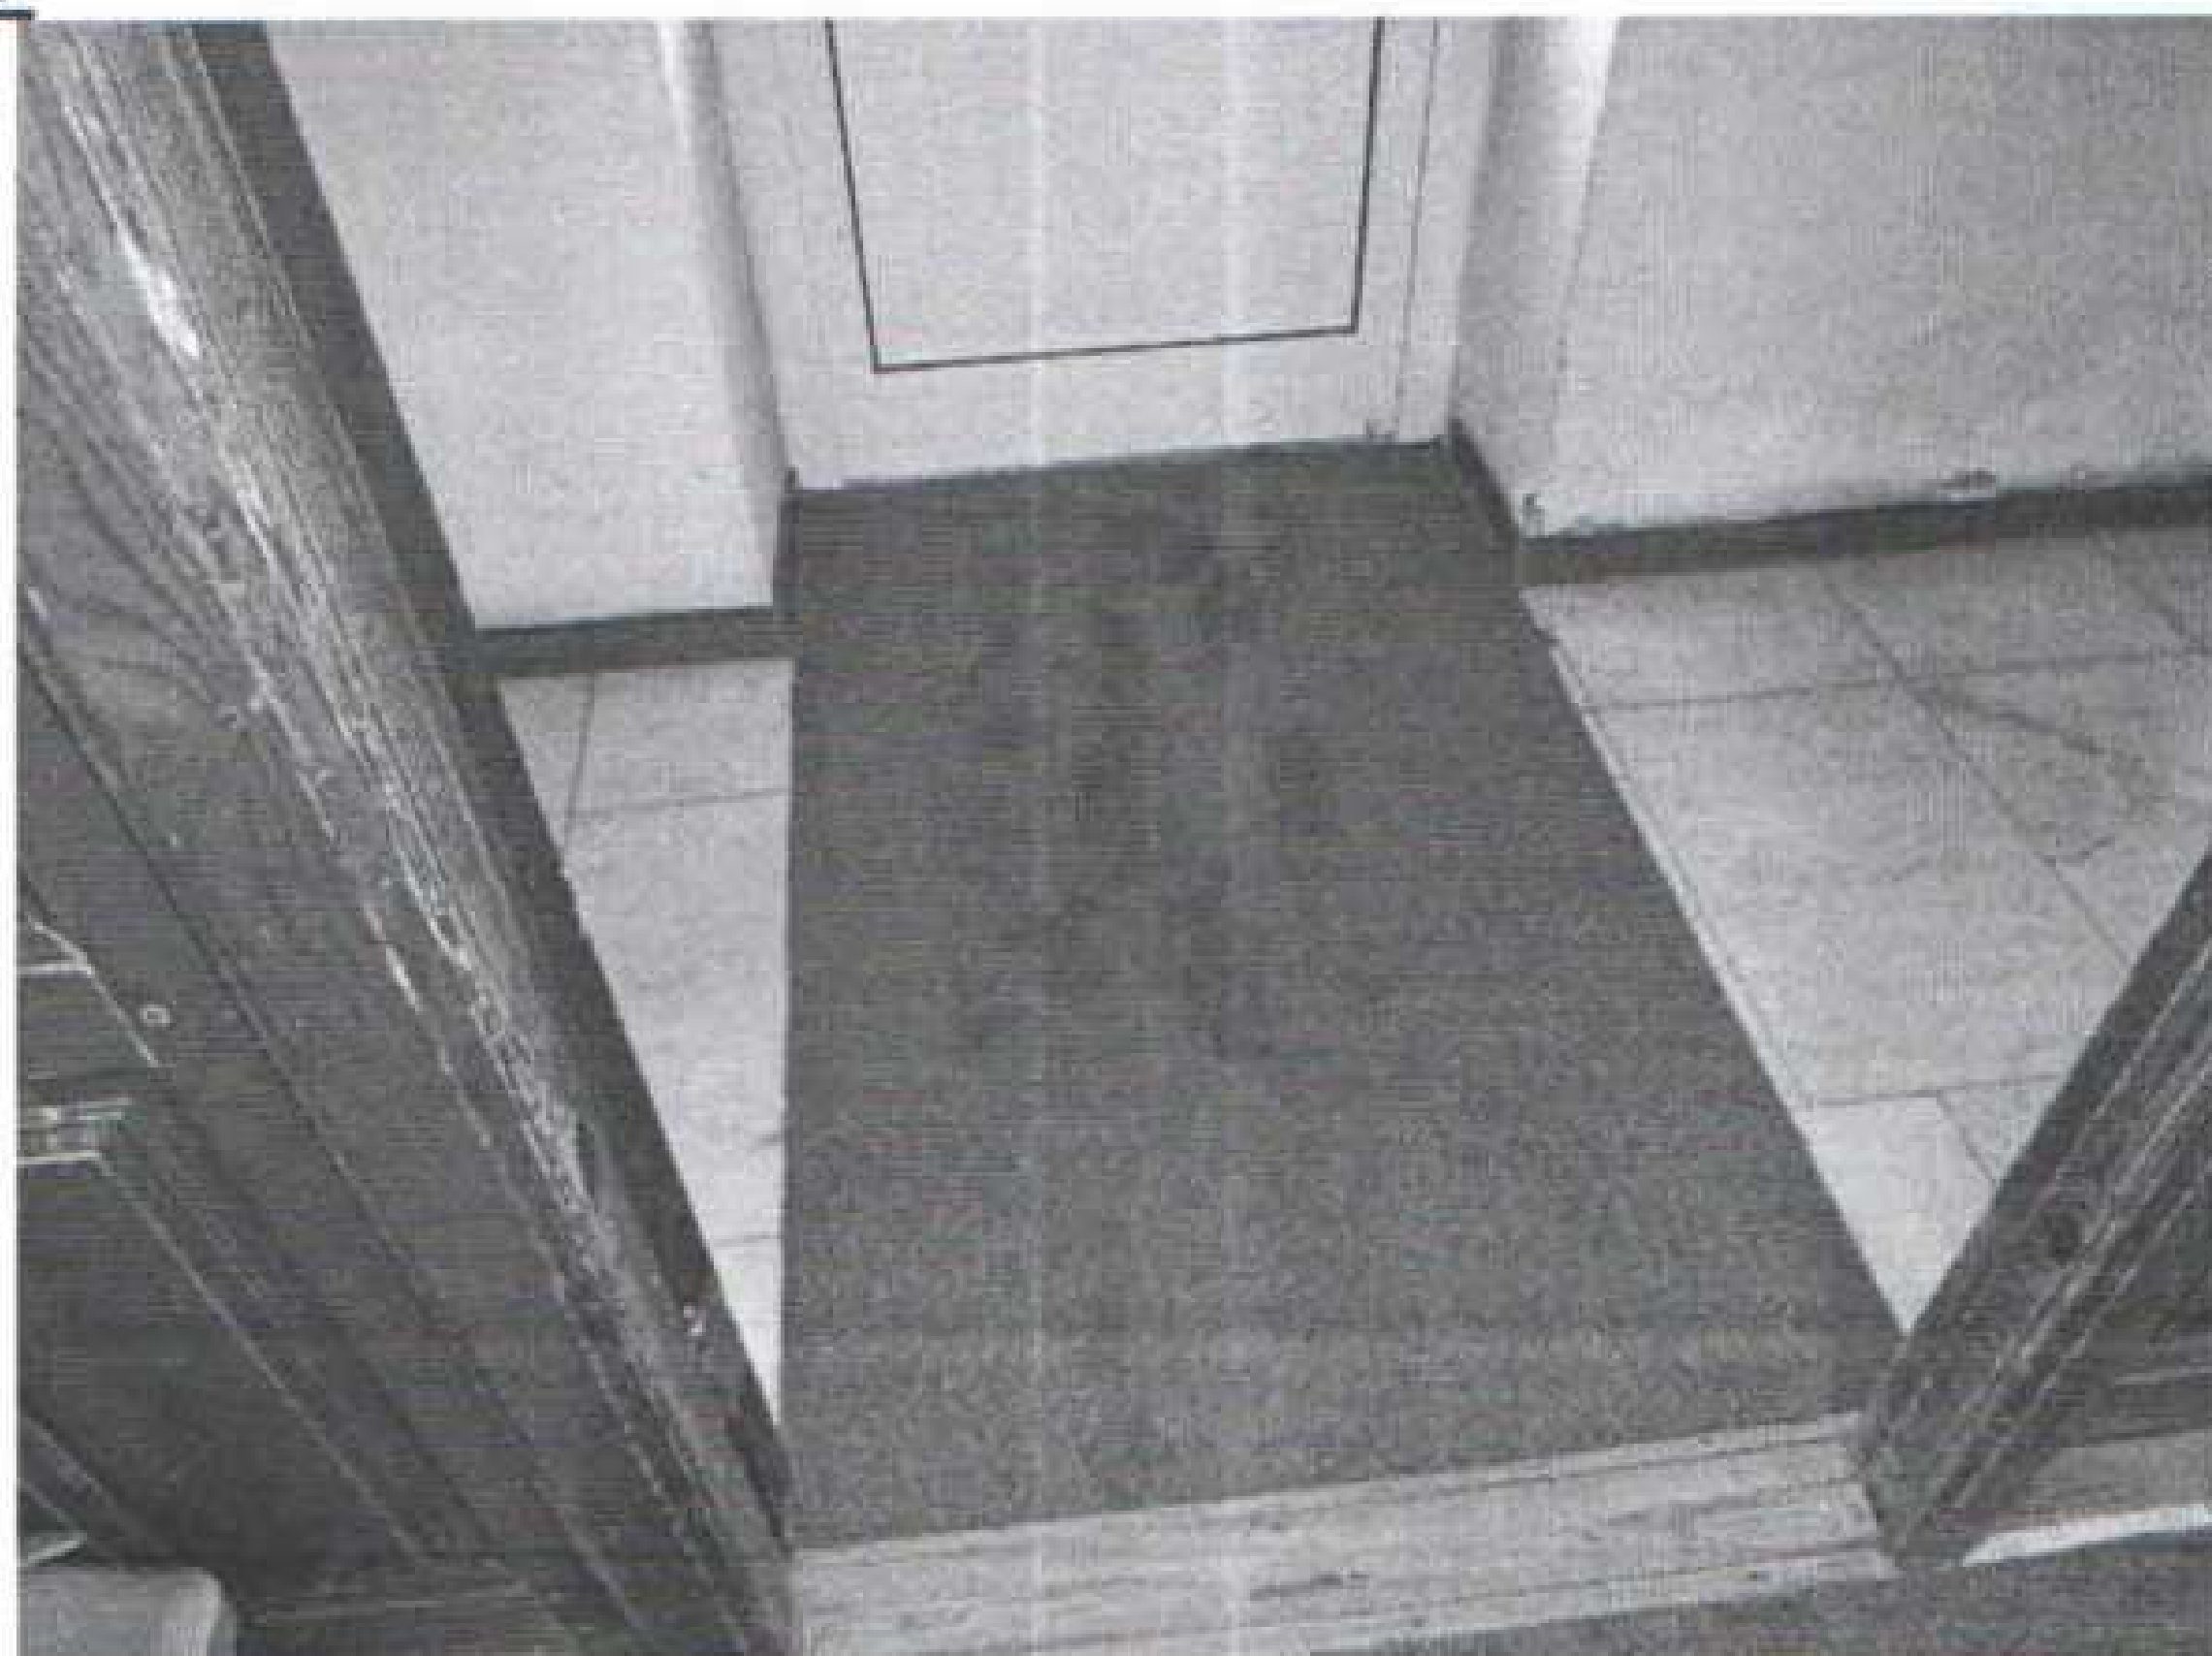
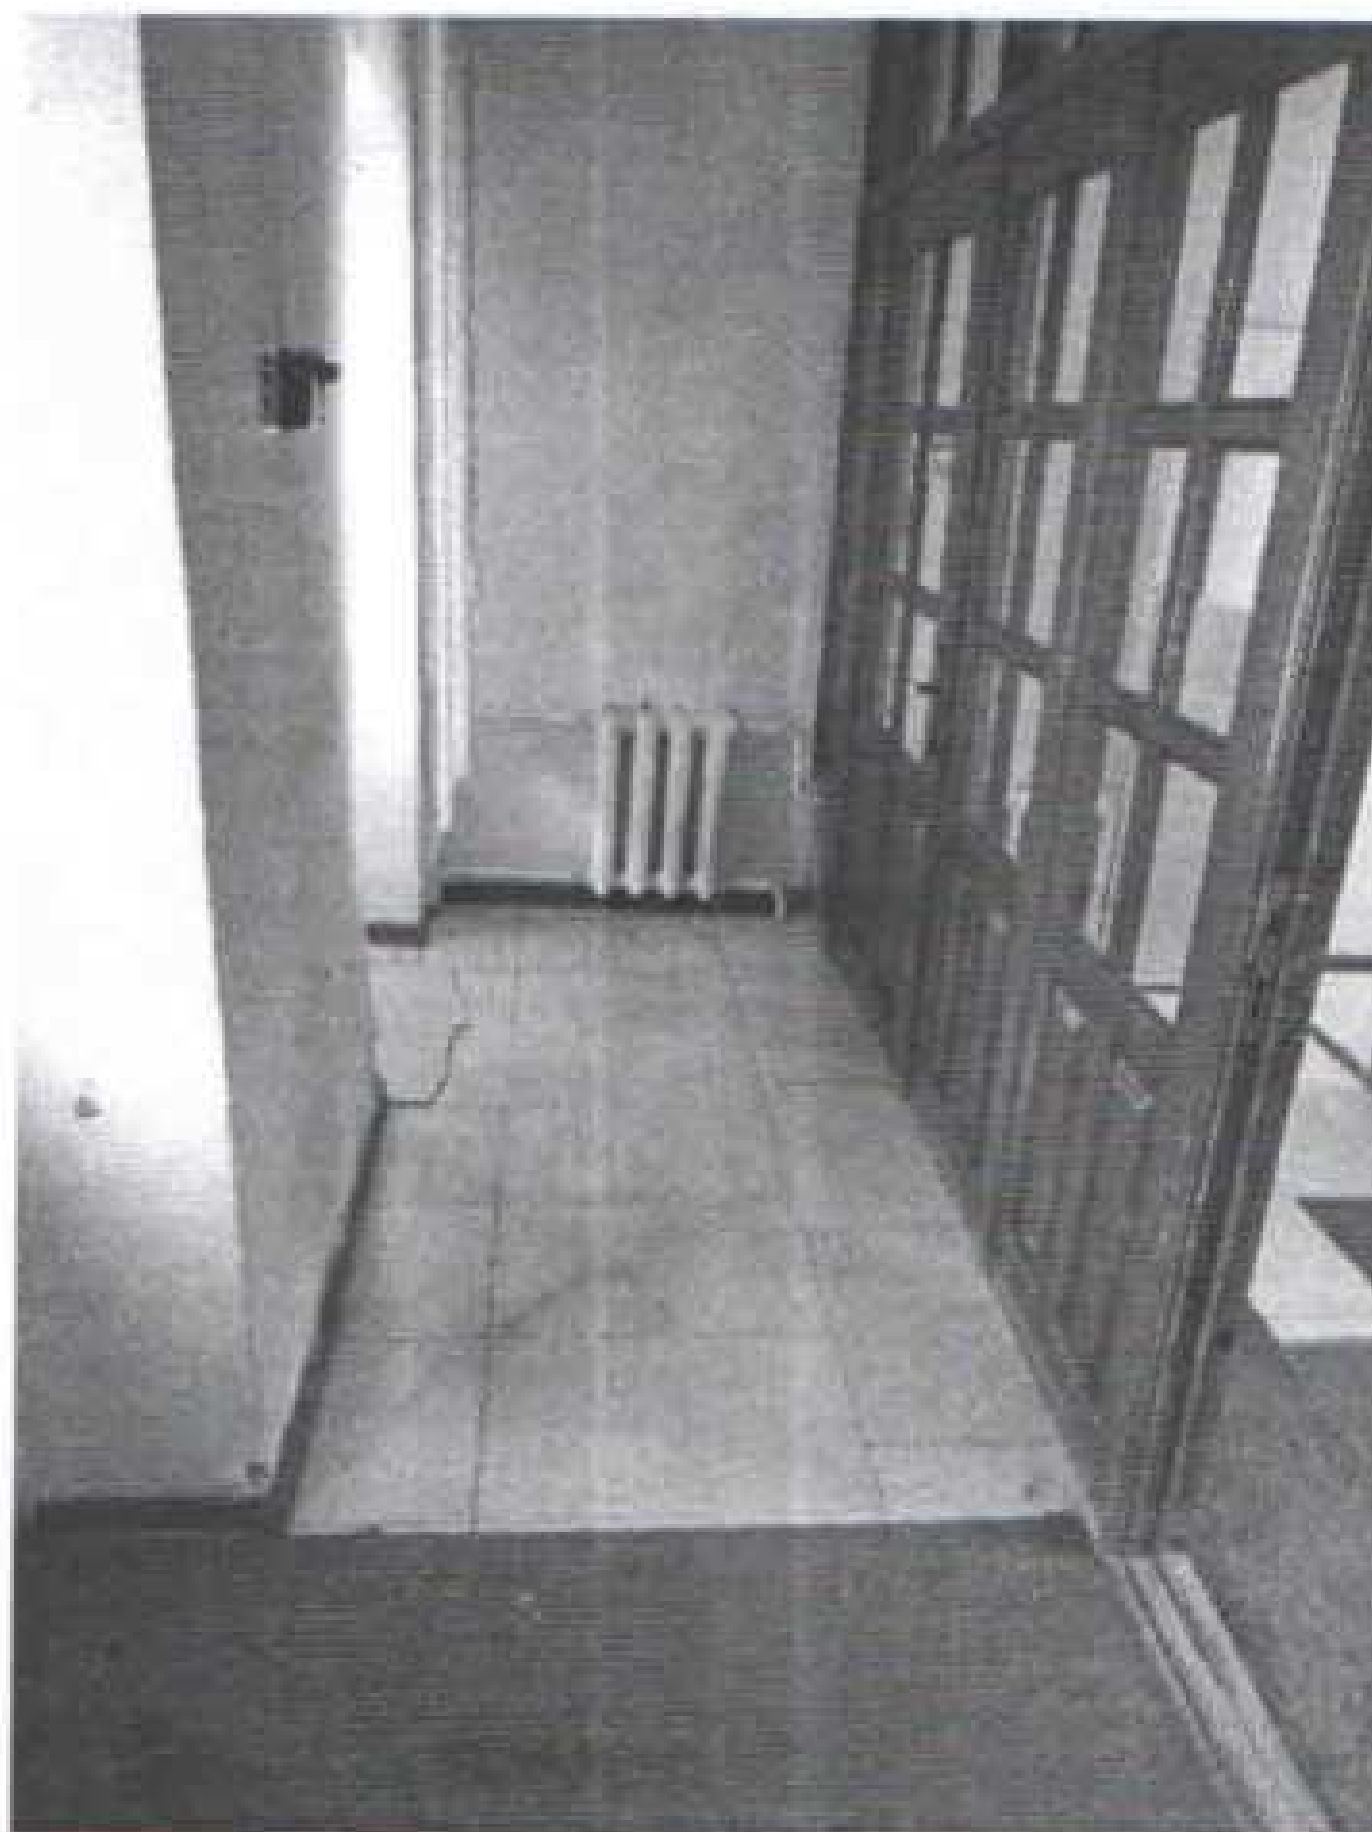
| № п/п | Основные структурно-функциональные зоны | Состояние доступности, в том числе для основных категорий инвалидов** | Приложение | |
|---|---|---|---|---|
| 2 | Вход (входы) в здание | <b>ДП-И (Г, У)<br/>ДЧ-И (О)<br/>ВНД (С, К)</b> | 11 | 6-12 |

| № п/п | Основные структурно-функциональные зоны объекта | Рекомендации по адаптации объекта (вид работы)* |
|---|---|---|
| 2 | Вход (входы) в здание | Текущий ремонт, организационные мероприятия |
