**ПАСПОРТ  
ДОСТУПНОСТИ ОБЪЕКТА  
СОЦИАЛЬНОЙ ИНФРАСТРУКТУРЫ  
НА ДОСТУПНОСТЬ ДЛЯ ИНВАЛИДОВ  
И МАЛОМОБИЛЬНЫХ ГРУПП НАСЕЛЕНИЯ**

(Заключение по обследованию объекта социальной инфраструктуры)

Учебно-лабораторный корпус №8/3  
ФГБОУ «Тюменский индустриальный университет»  
г. Тюмень, ул. Луначарского, д. 2/3

**АКТ ОБСЛЕДОВАНИЯ  
объекта социальной инфраструктуры №414  
К ПАСПОРТУ ДОСТУПНОСТИ ОСИ  
№ 88-ОО**

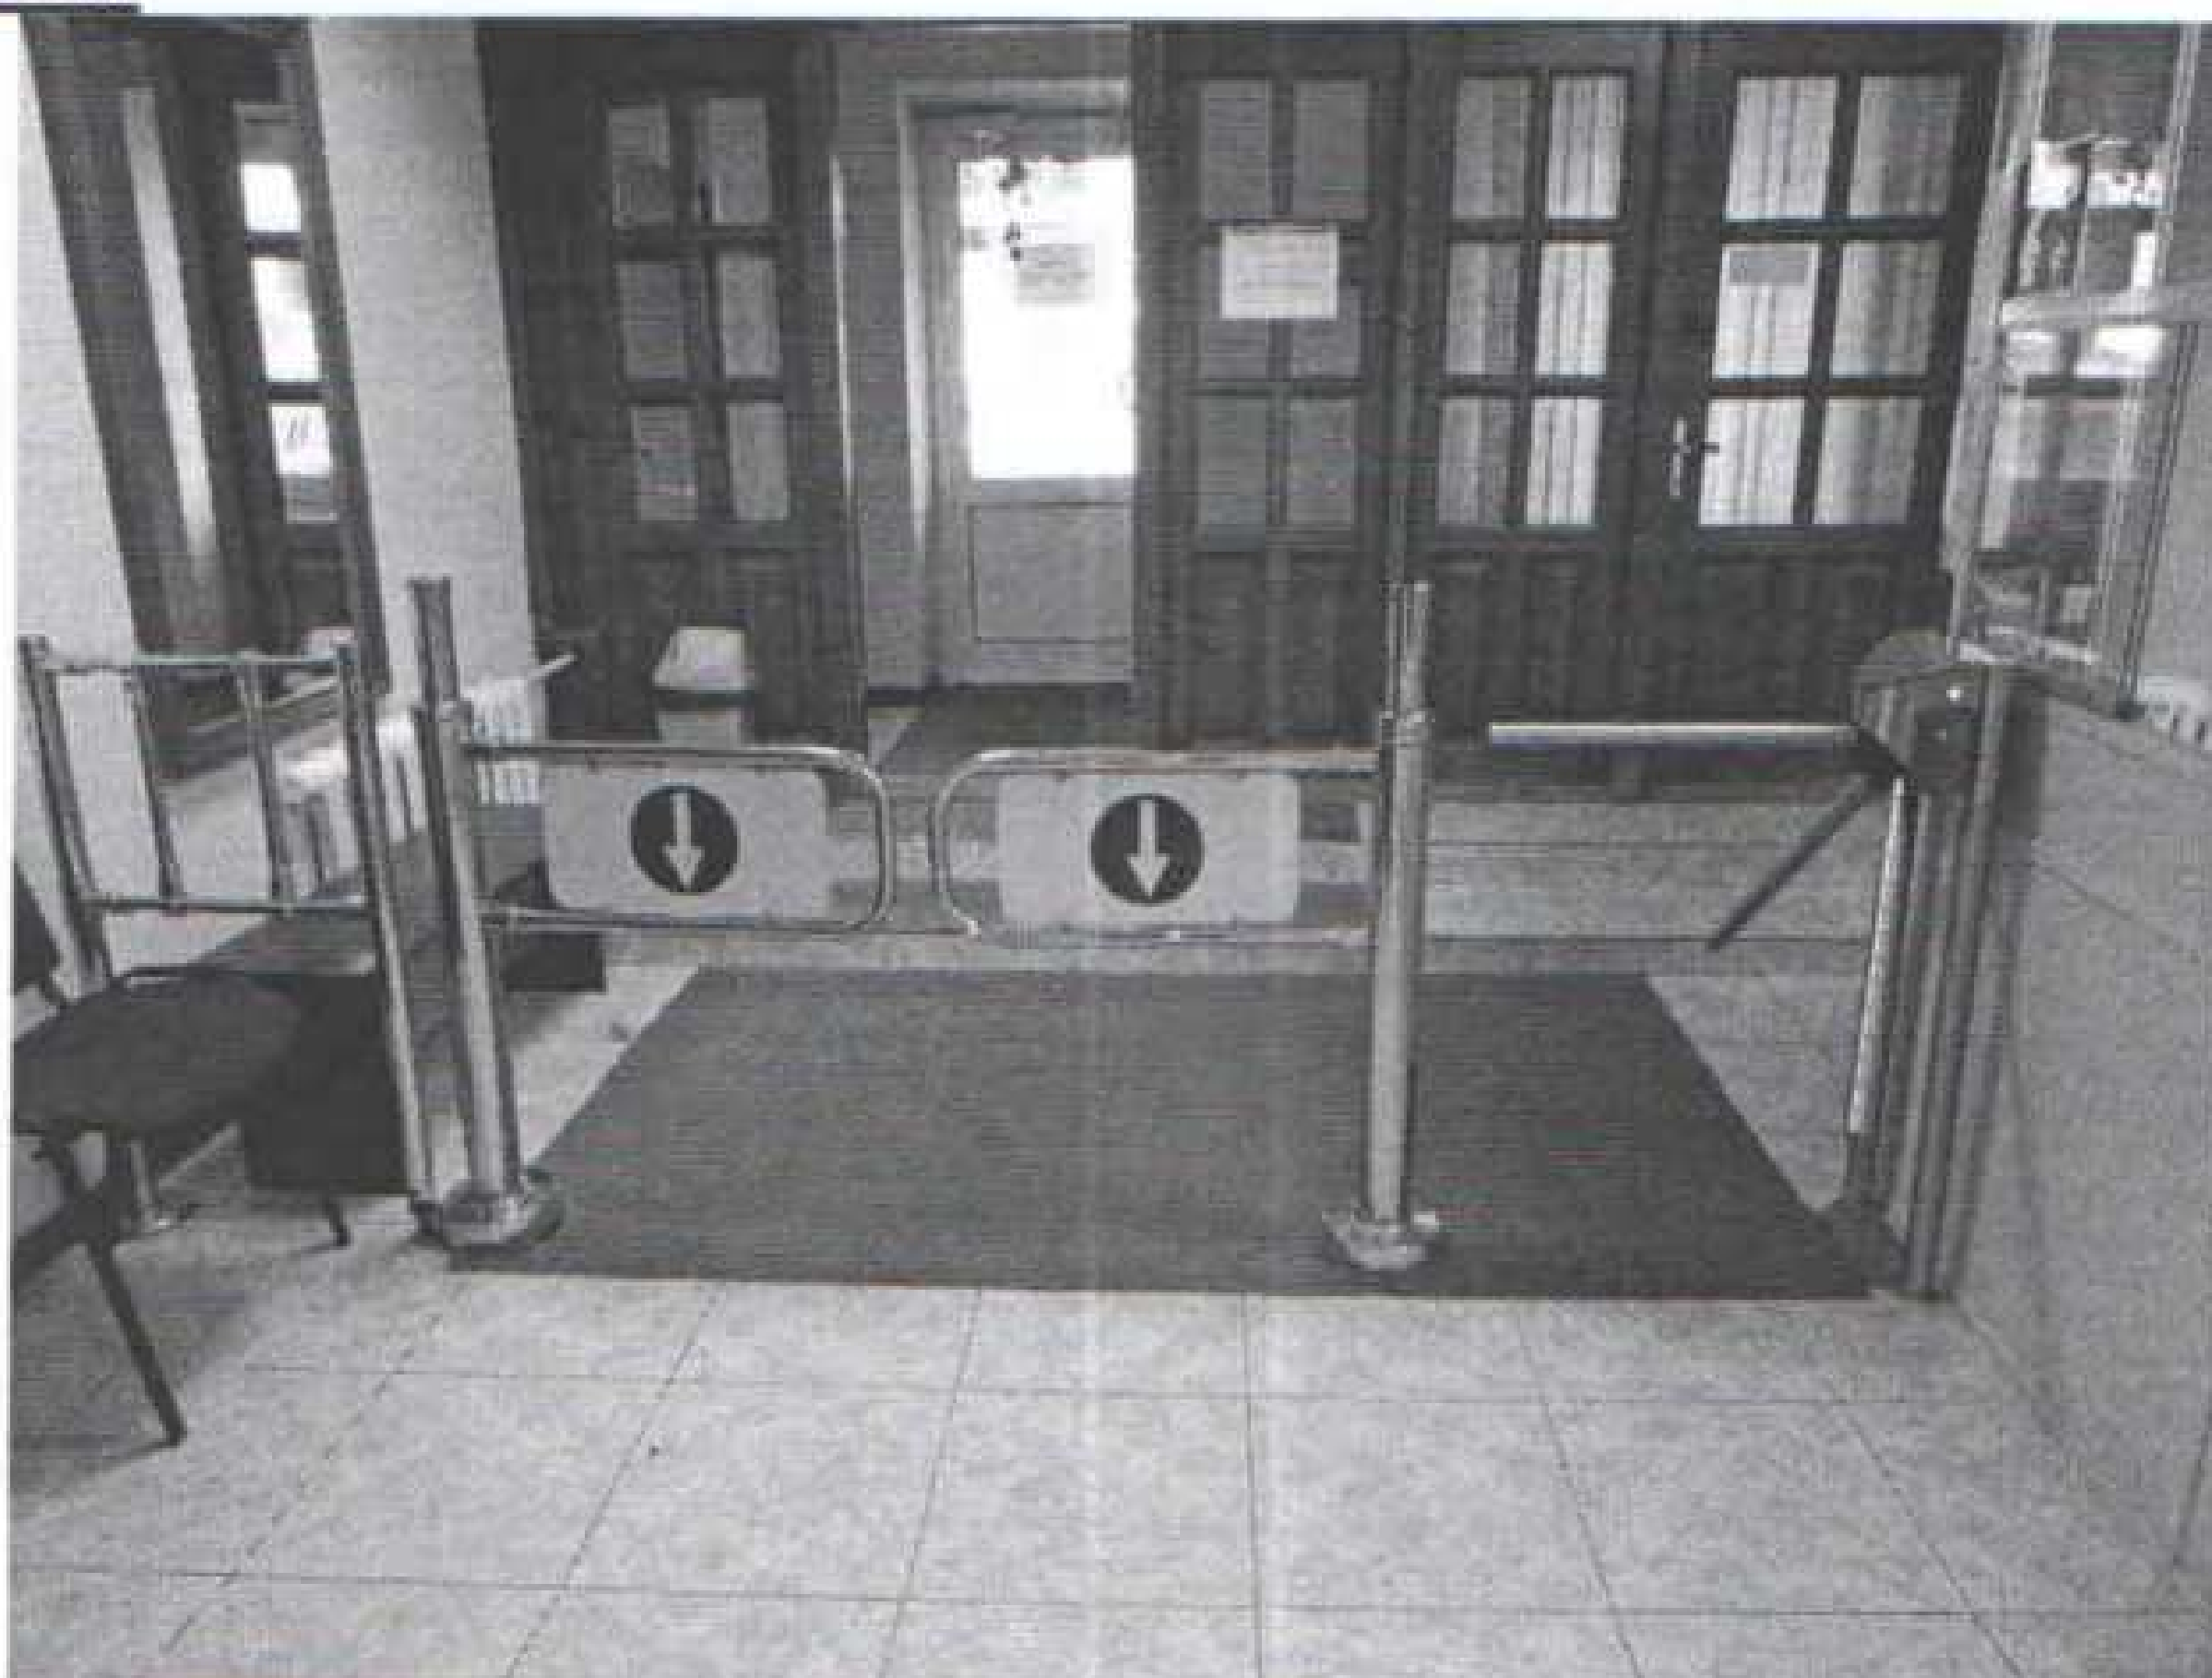
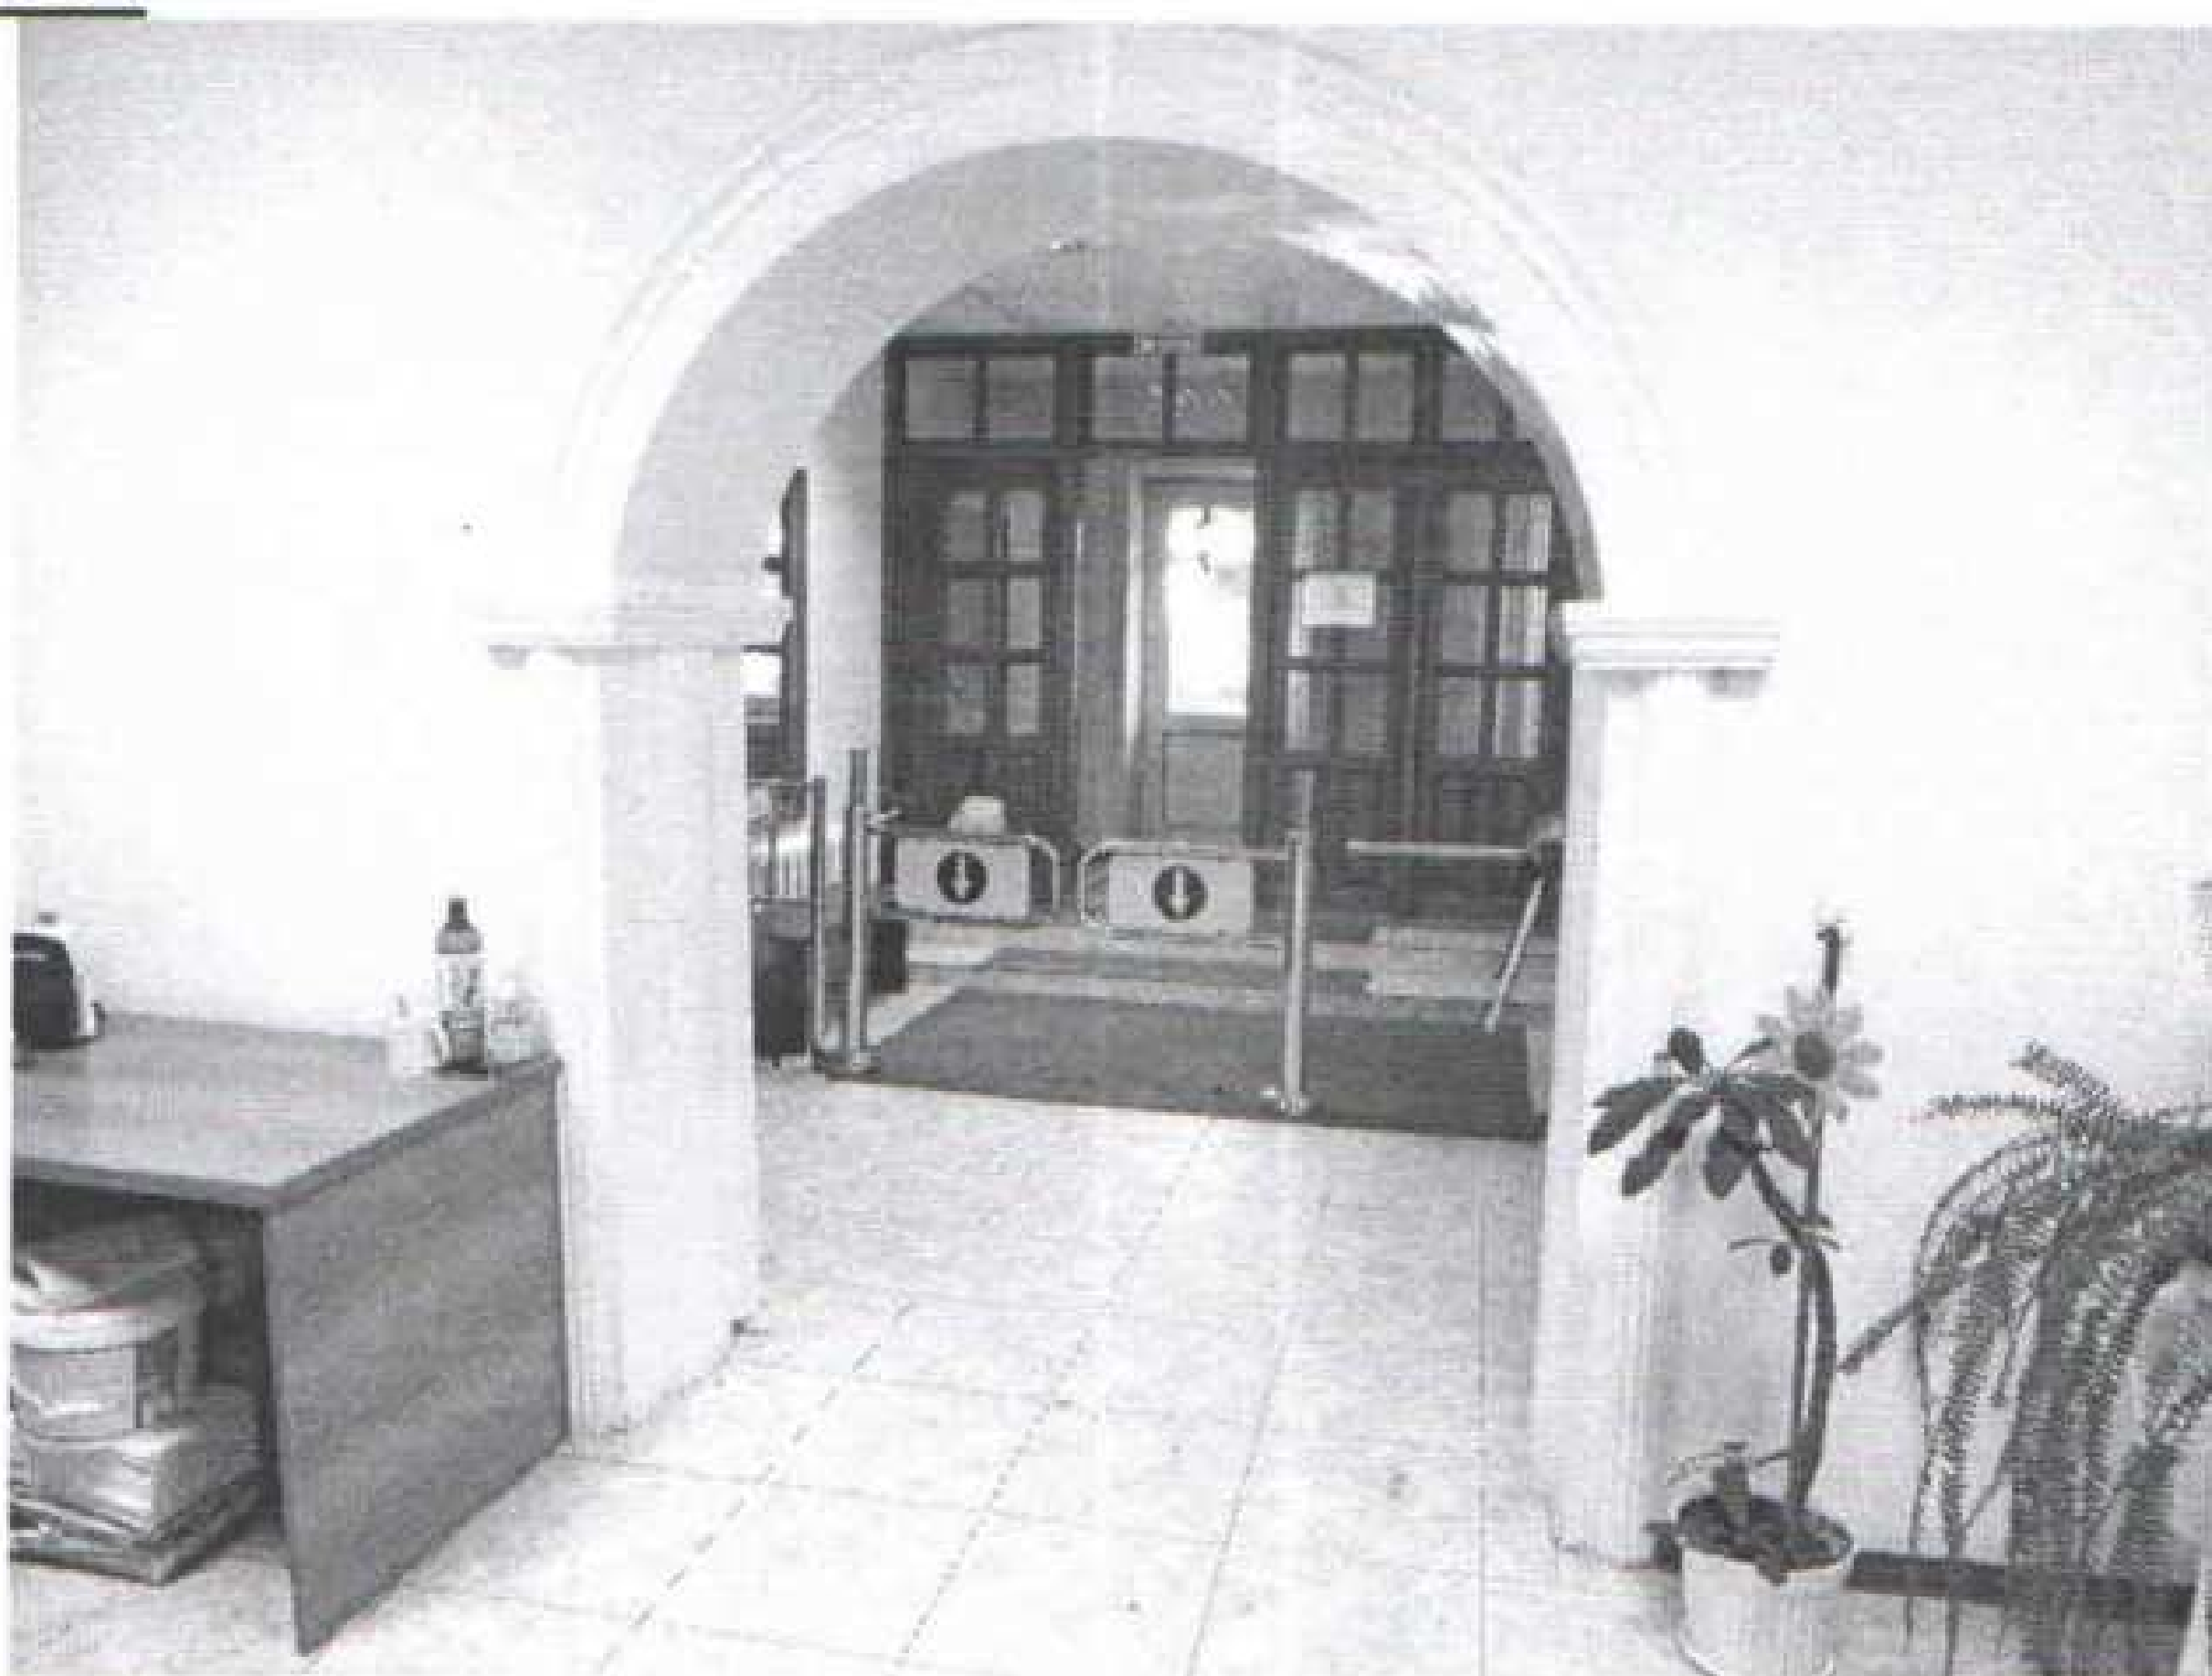
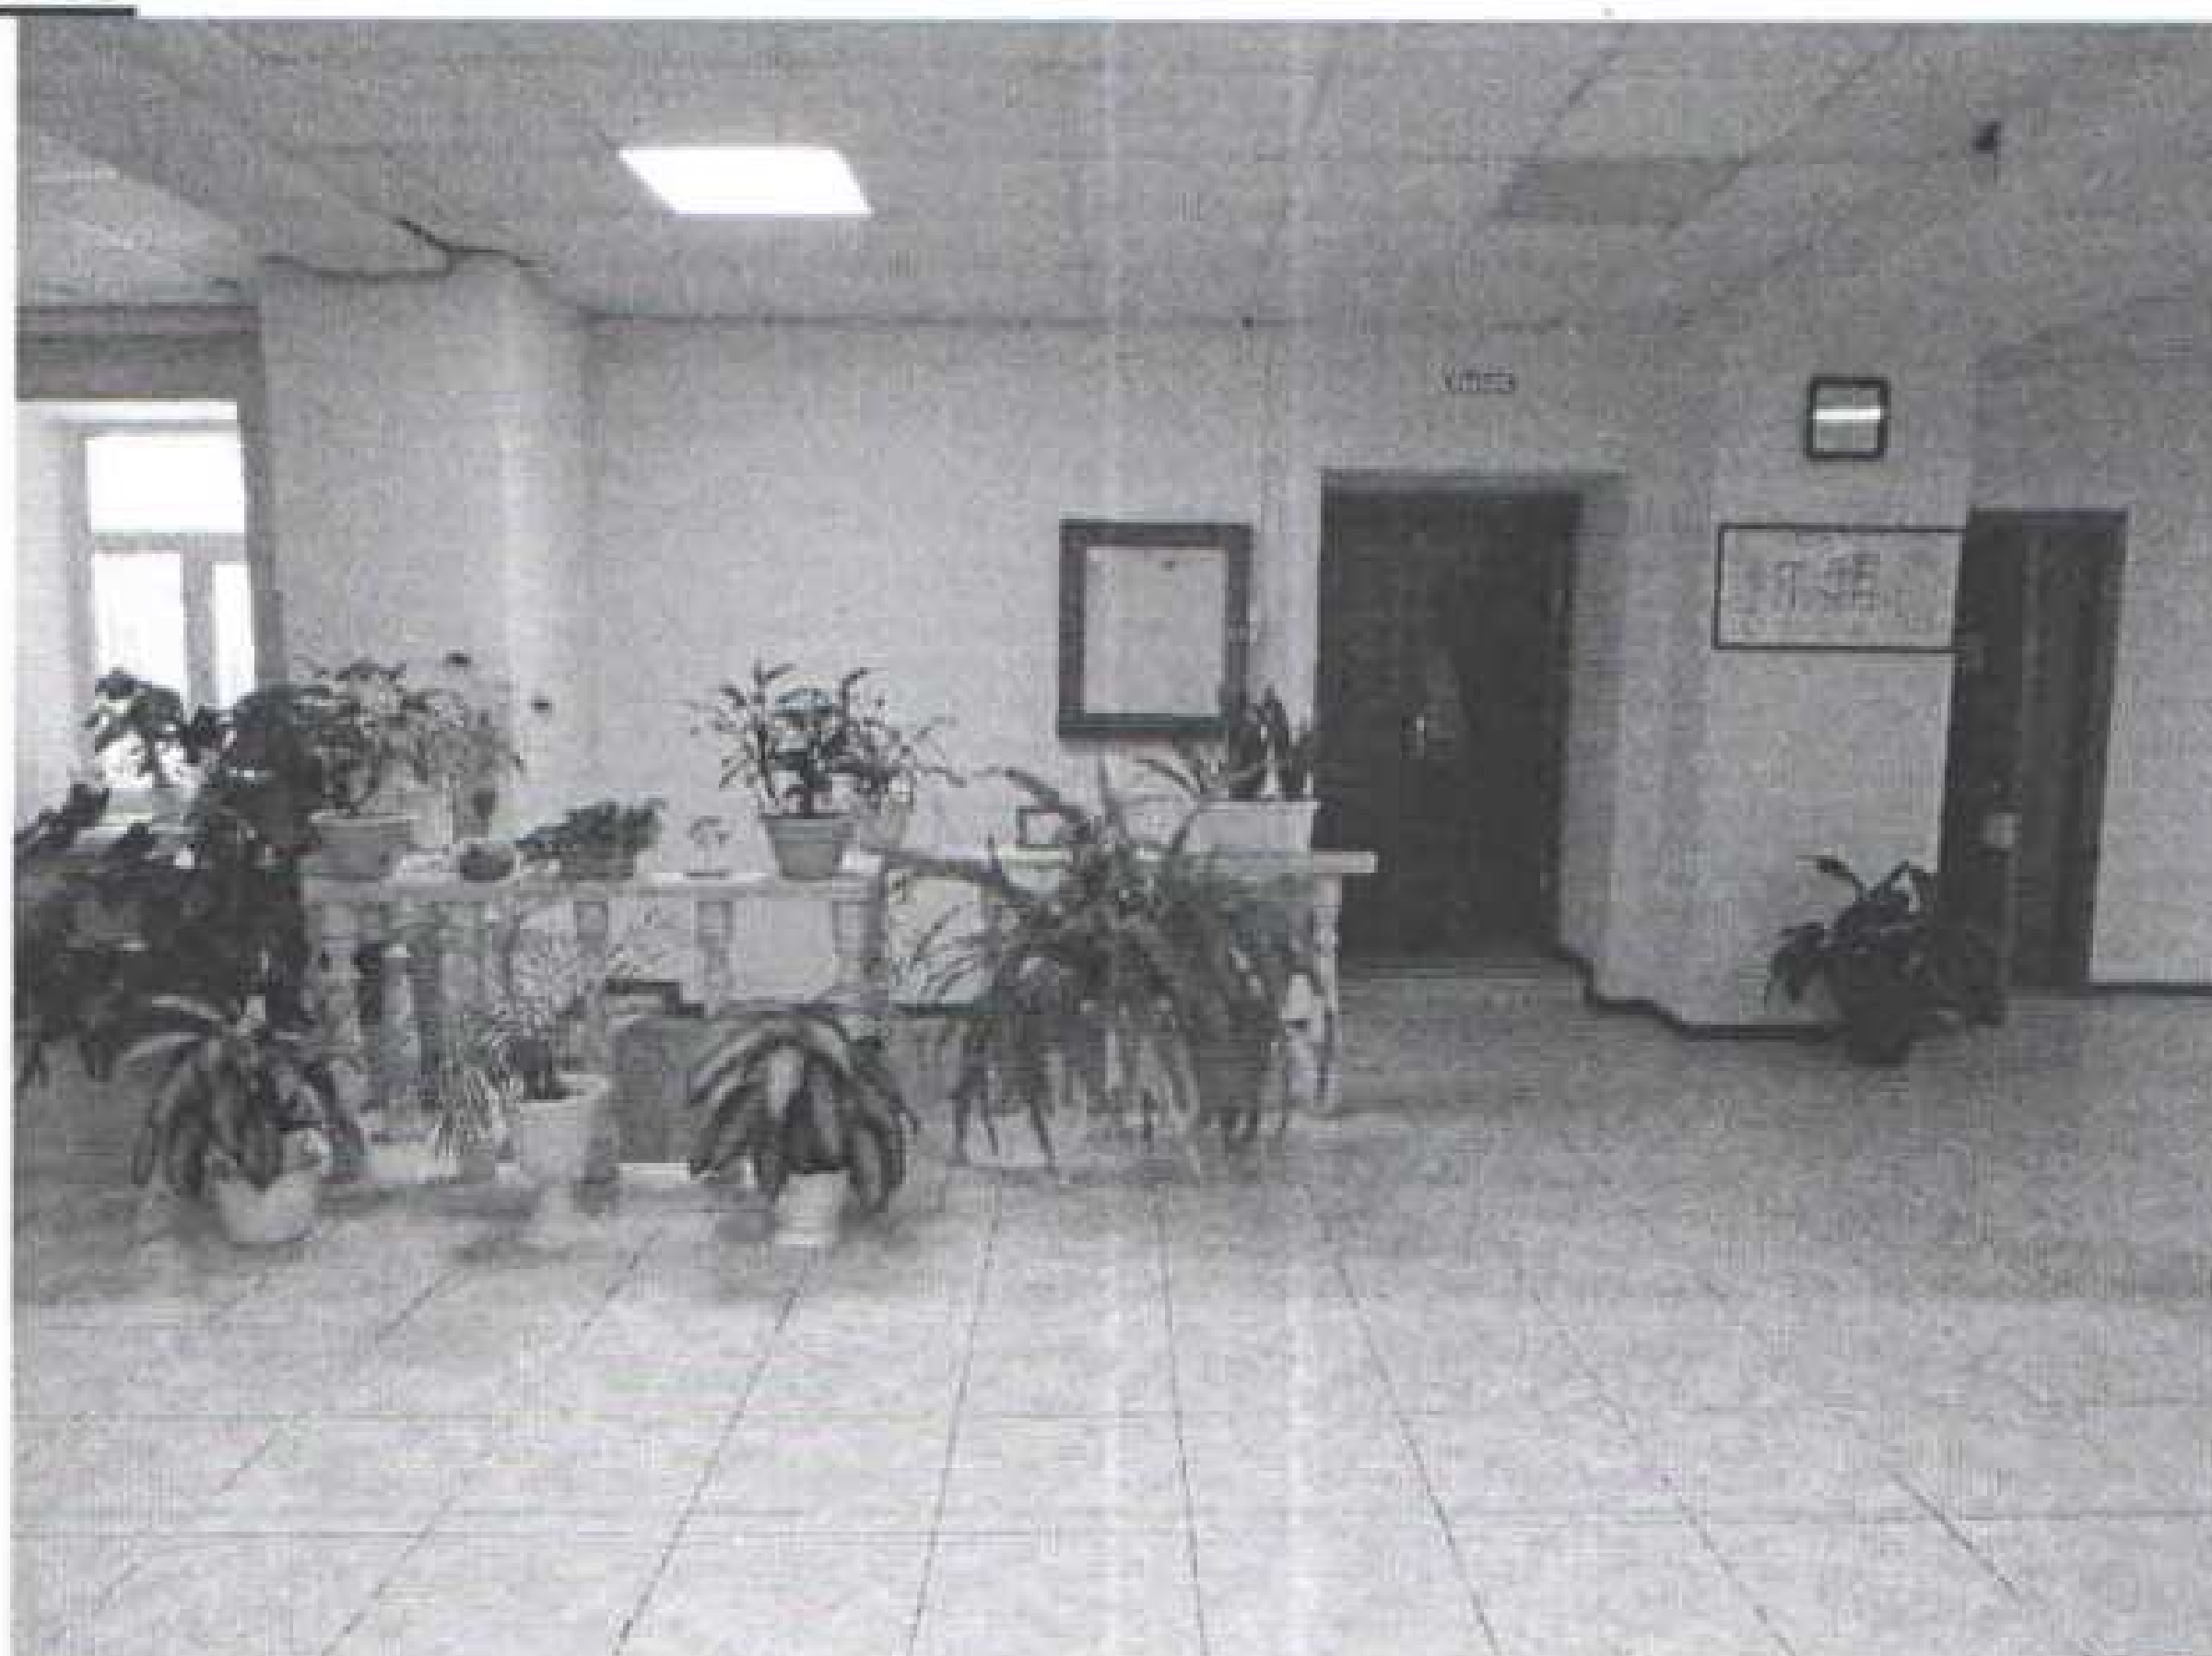
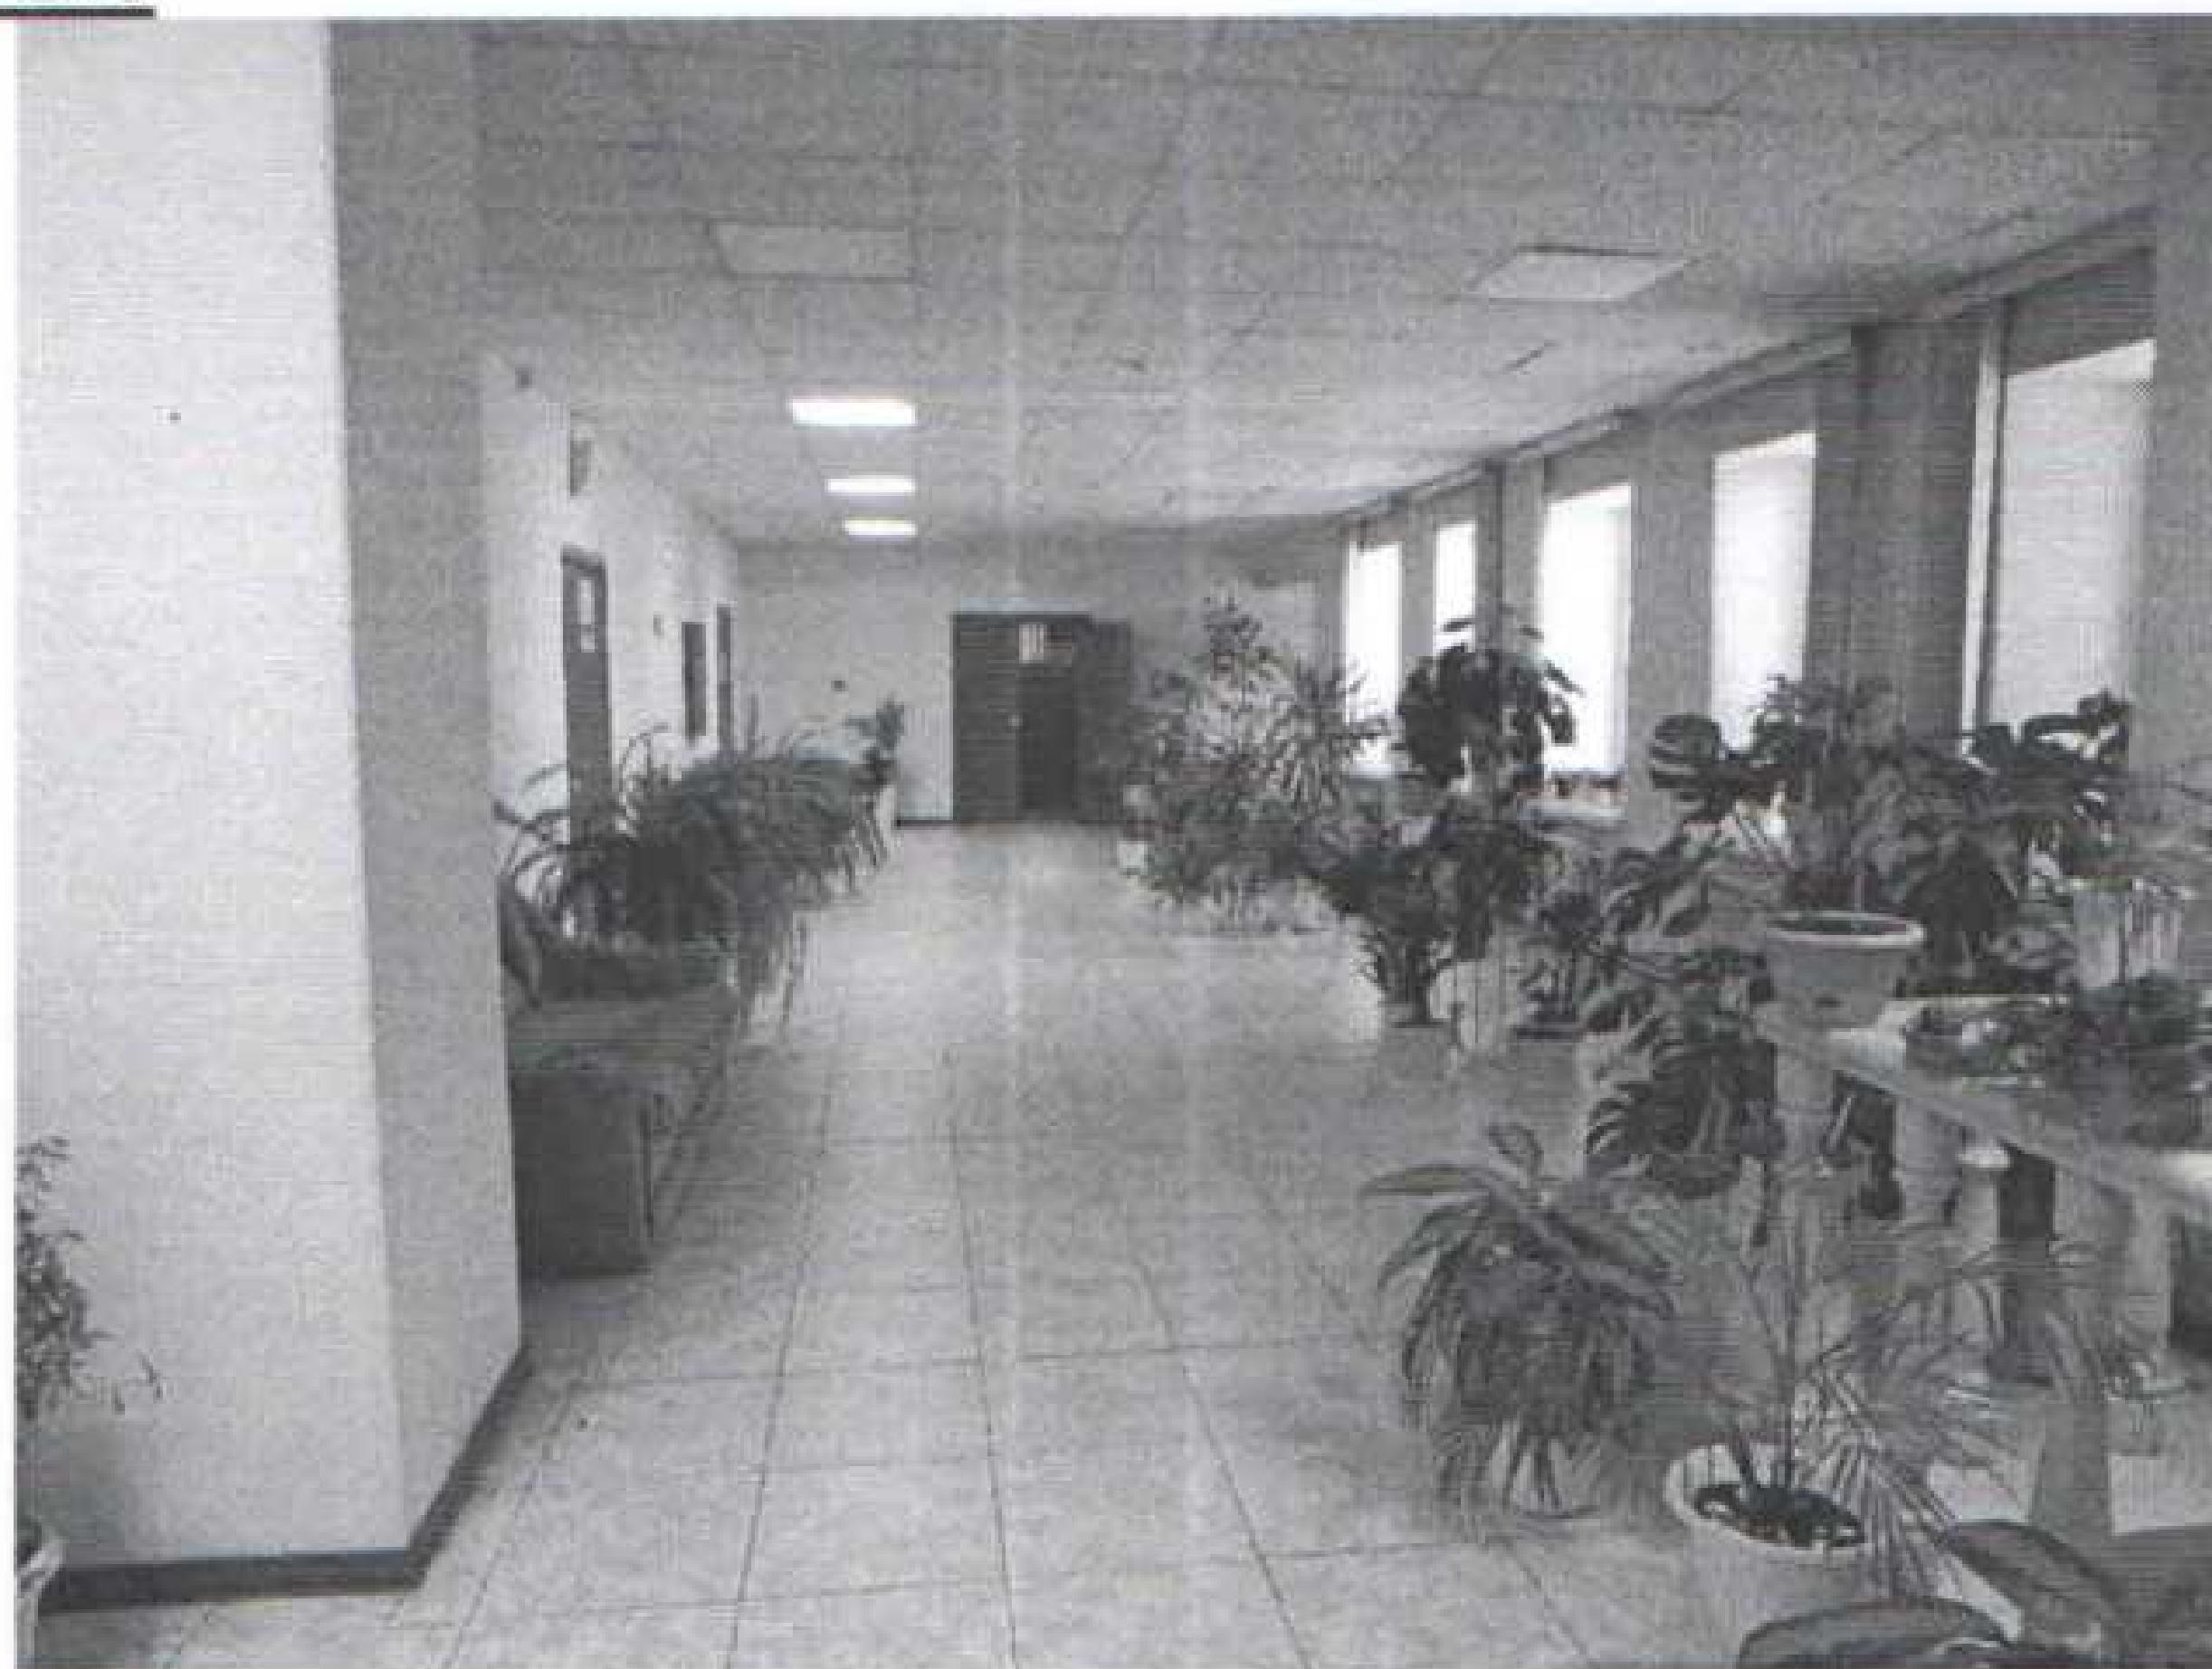
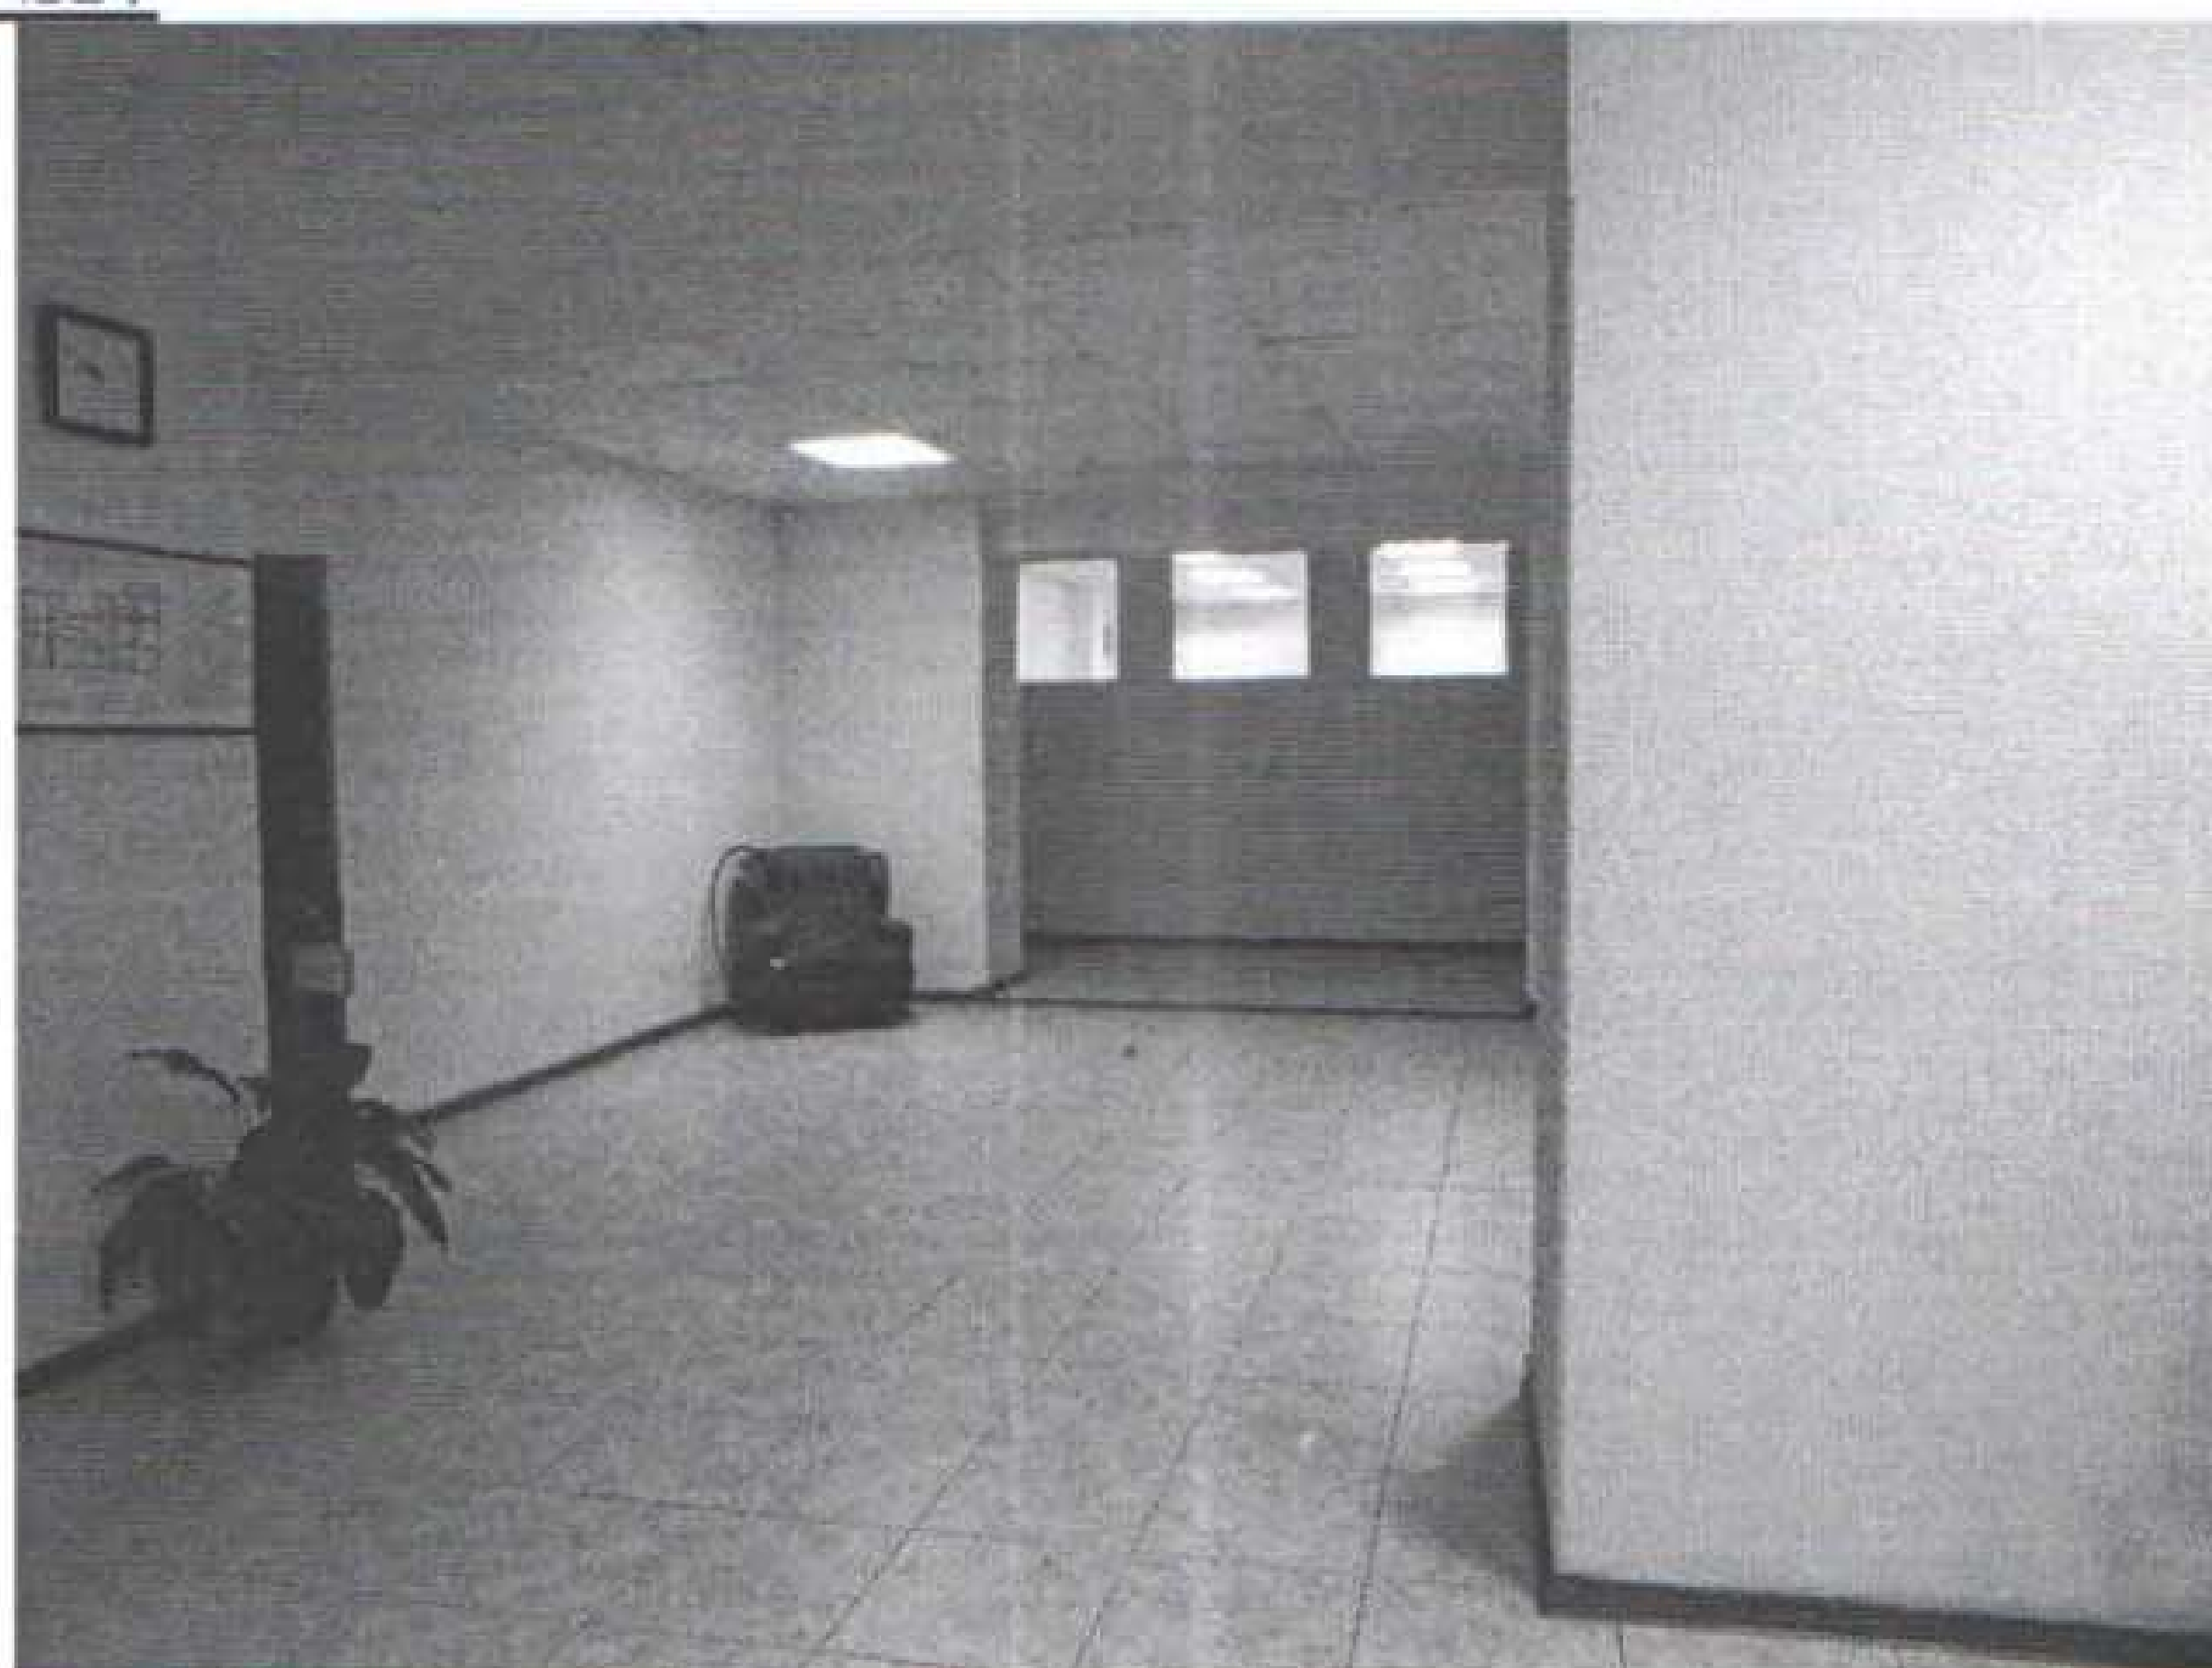
| № п/п | Основные структурно-функциональные зоны | Состояние доступности, в том числе для основных категорий инвалидов** | Приложение | |
|---|---|---|---|---|
| 3 | Путь (пути) движения внутри здания (в т.ч. пути эвакуации) | <b>ДП-И (Г, У)<br/>ДЧ-И (О)</b> | 1эт. 12, 13, 9,<br>16, 17 | 13-35 |

| | | ВНД (С, К) | 2 эт. 6, 8, 10 | |

| № п/п | Основные структурно-функциональные зоны объекта | Рекомендации по адаптации объекта (вид работы)* |
|---|---|---|
| 3 | Путь (пути) движения внутри здания (в т.ч. пути | Текущий ремонт, |

| | эвакуации) | индивидуальное решение с ТСР, организационные мероприятия |
