# ПАСПОРТ ДОСТУПНОСТИ ОБЪЕКТА СОЦИАЛЬНОЙ ИНФРАСТРУКТУРЫ

Федеральное государственное бюджетное образовательное  
учреждение высшего образования «Тюменский индустриальный  
университет», ТИУ (учебный корпус №17)  
г. Тюмень, ул. Холодильная, 85 строение 1 (мастерские)

**НА ДОСТУПНОСТЬ ДЛЯ ИНВАЛИДОВ  
И МАЛОМОБИЛЬНЫХ ГРУПП НАСЕЛЕНИЯ**

(Заключение по обследованию объекта социальной инфраструктуры)

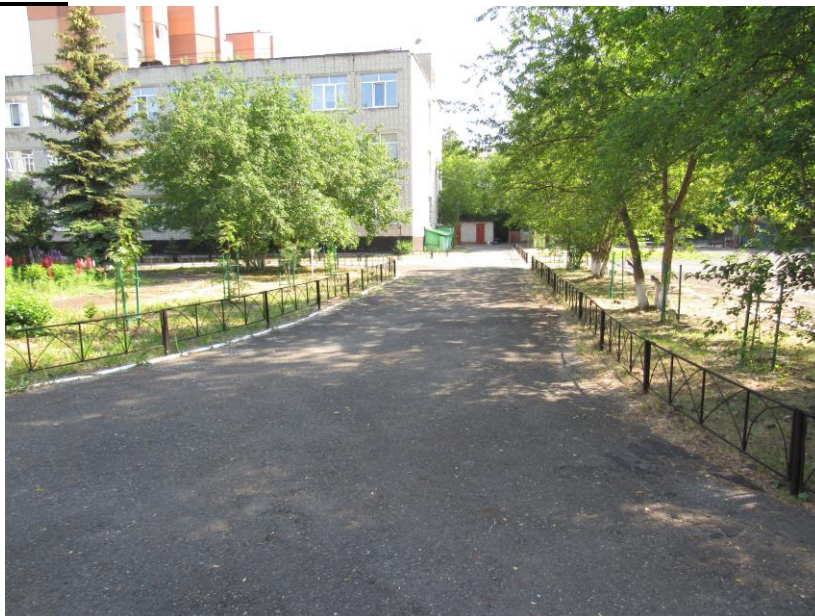
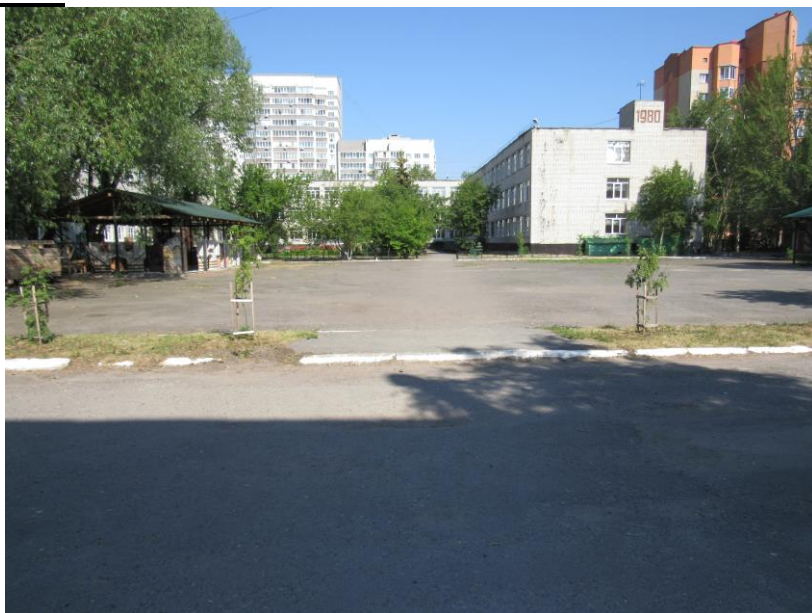
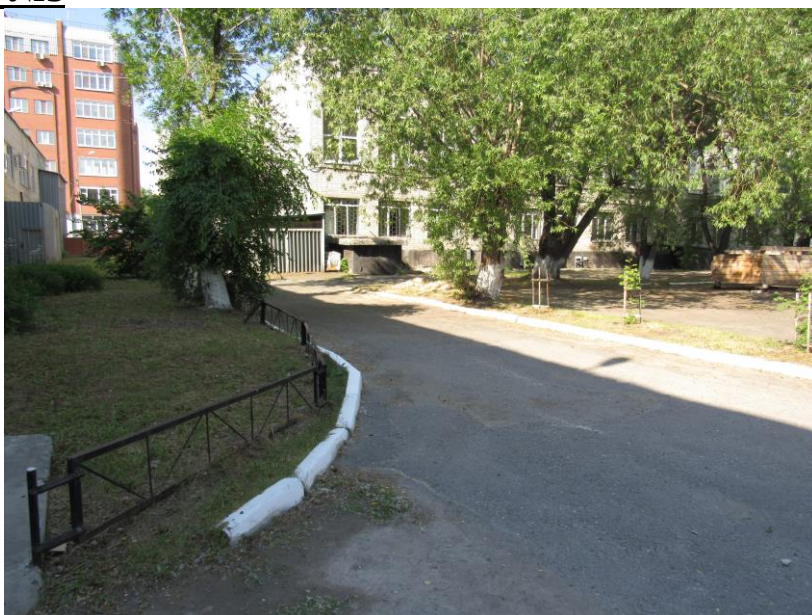
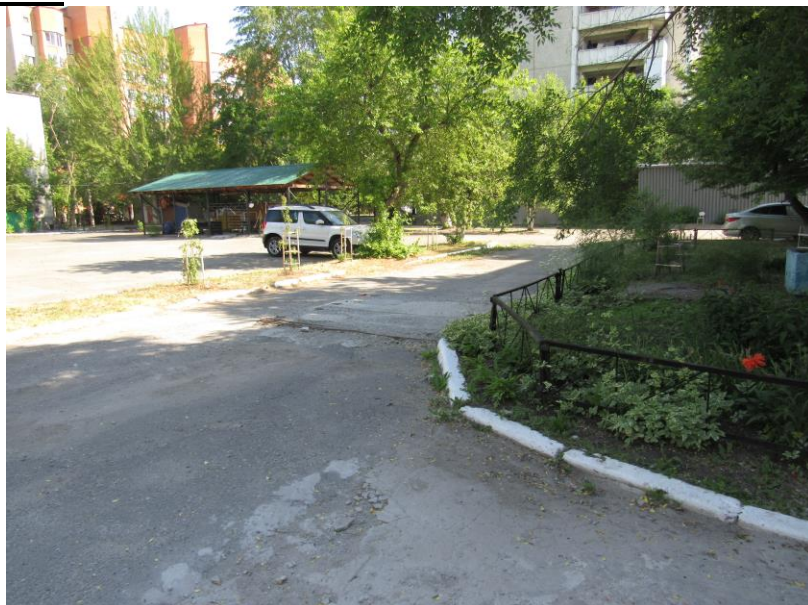
| № п/п | Основные структурно-функциональные зоны | Состояние доступности, в том числе для основных категорий инвалидов** | Приложение | |
|---|---|---|---|---|
| 1 | Территория, прилегающая к зданию (участок) | <b>ДЧ-В</b> | - | 1-4 |

| № п/п | Основные структурно-функциональные зоны объекта | Рекомендации по адаптации объекта (вид работы)* |
|---|---|---|
| 1 | Территория, прилегающая к зданию (участок) | - |

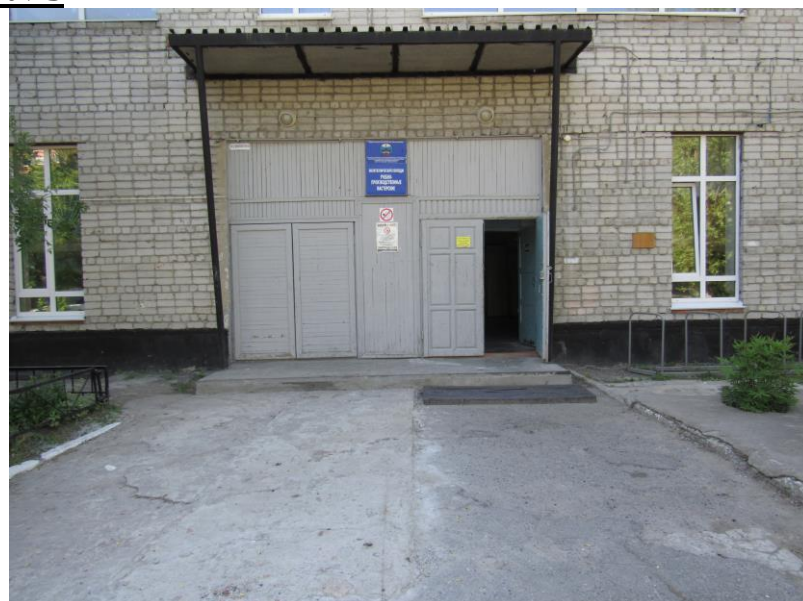
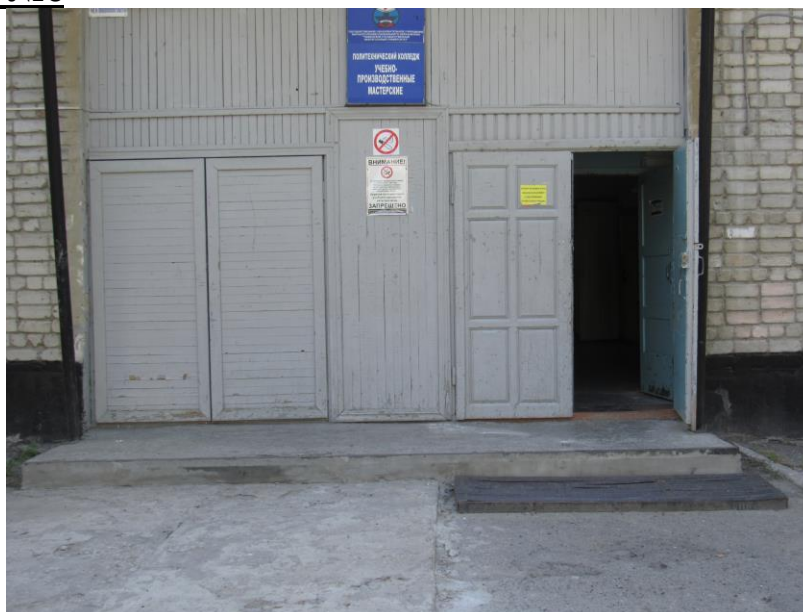
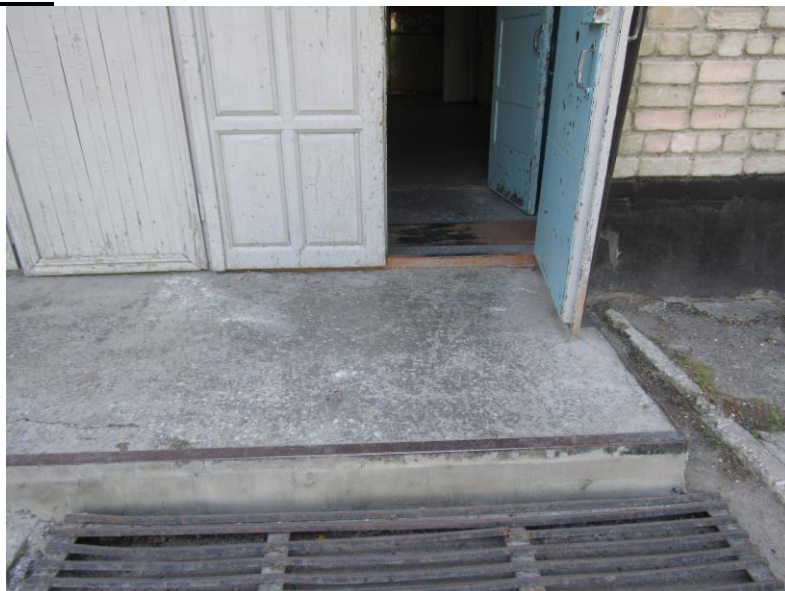
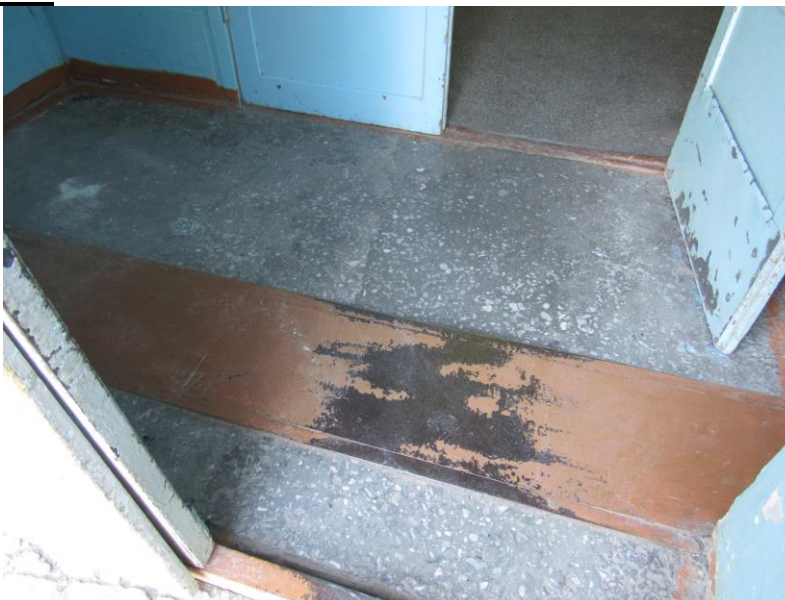
Для инвалидов с нарушением зрения необходимо выделить контрастным цветом краевые ступени крыльца и внутренних лестниц (каждого марша лестницы), контуры входных двери и ручки выделить контрастным цветом.

| № п/п | Основные структурно-функциональные зоны | Состояние доступности, в том числе для основных категорий инвалидов** | Приложение | |
|---|---|---|---|---|
| 2 | Вход (входы) в здание | <b>ДЧ-И (Г)<br/>ВНД (С, О)</b> | 28 | 5-8 |

| № п/п | Основные структурно-функциональные зоны объекта | Рекомендации по адаптации объекта (вид работы)* |
|---|---|---|
| 2 | Вход (входы) в здание | <b>Текущий ремонт</b> |

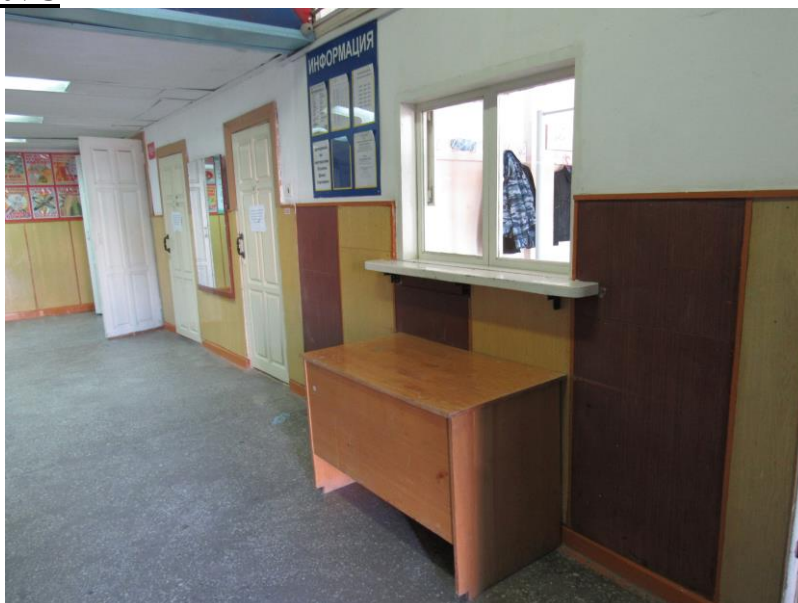
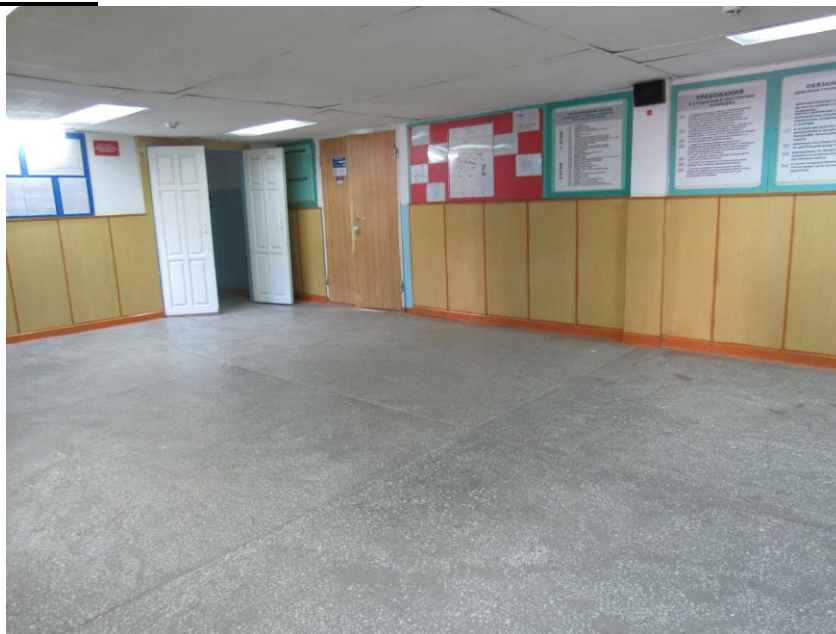
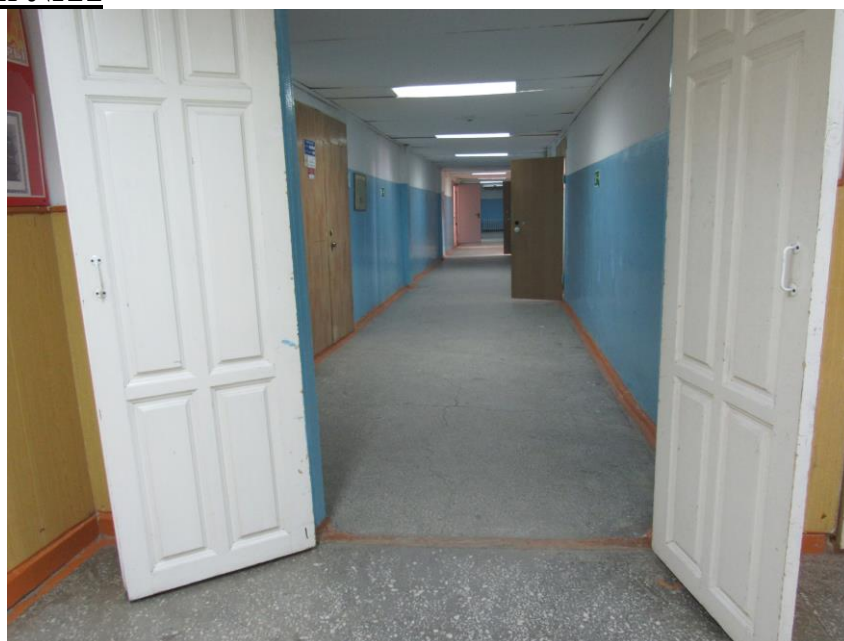
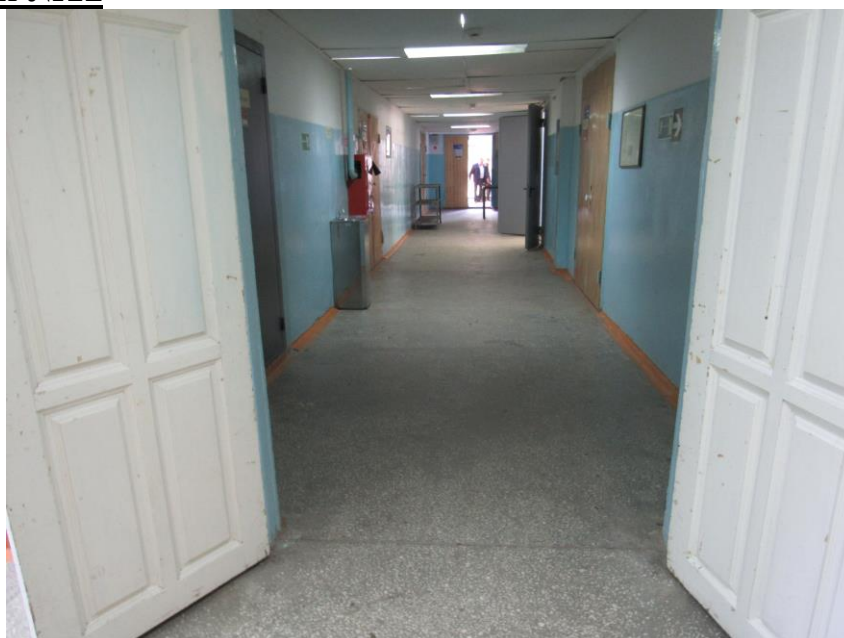
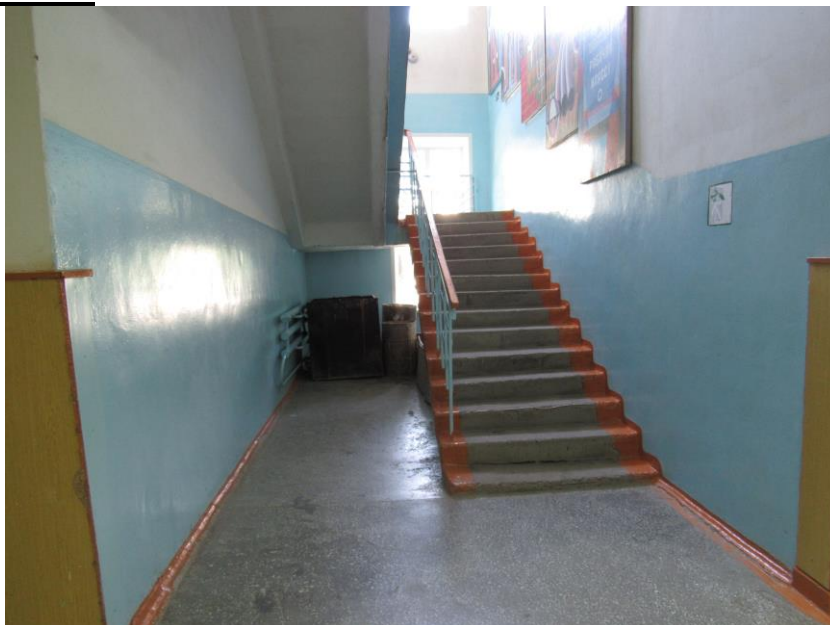
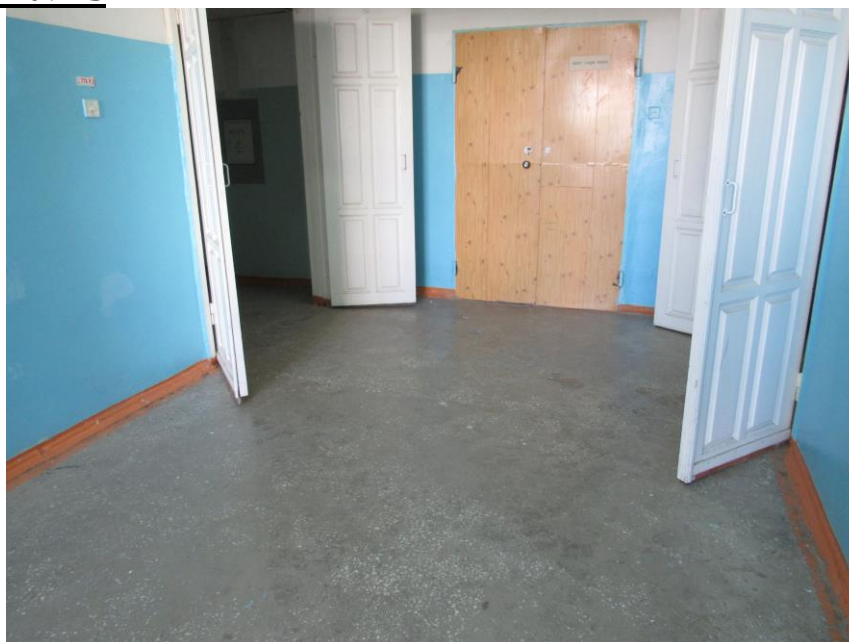
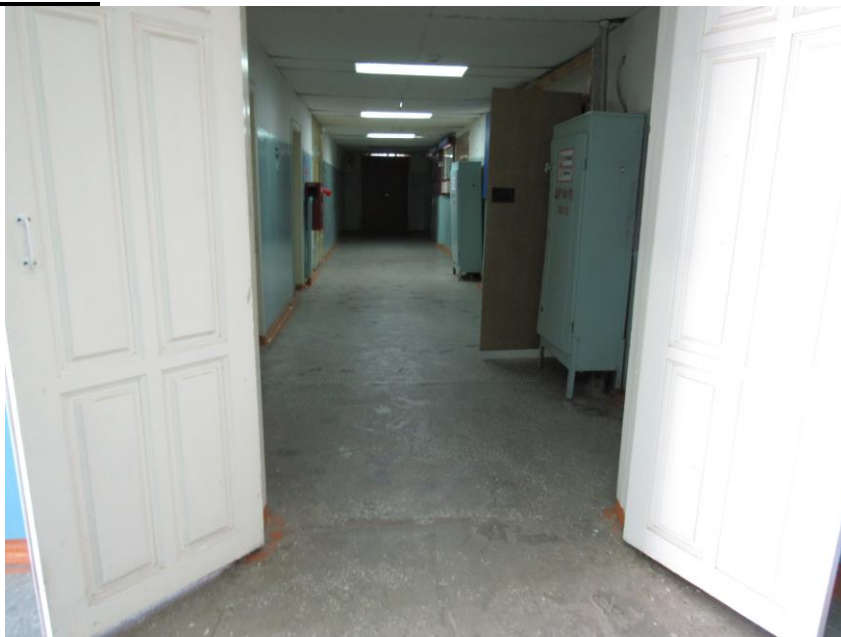
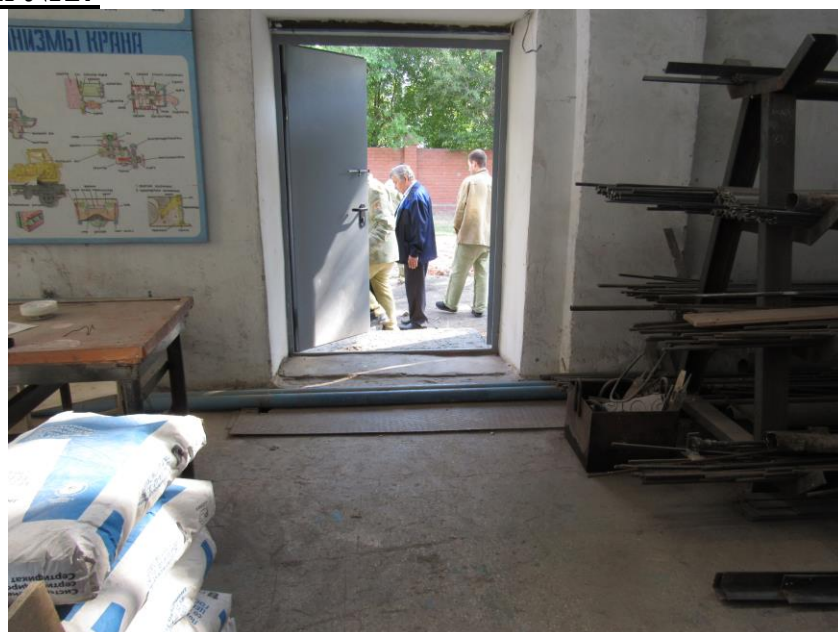
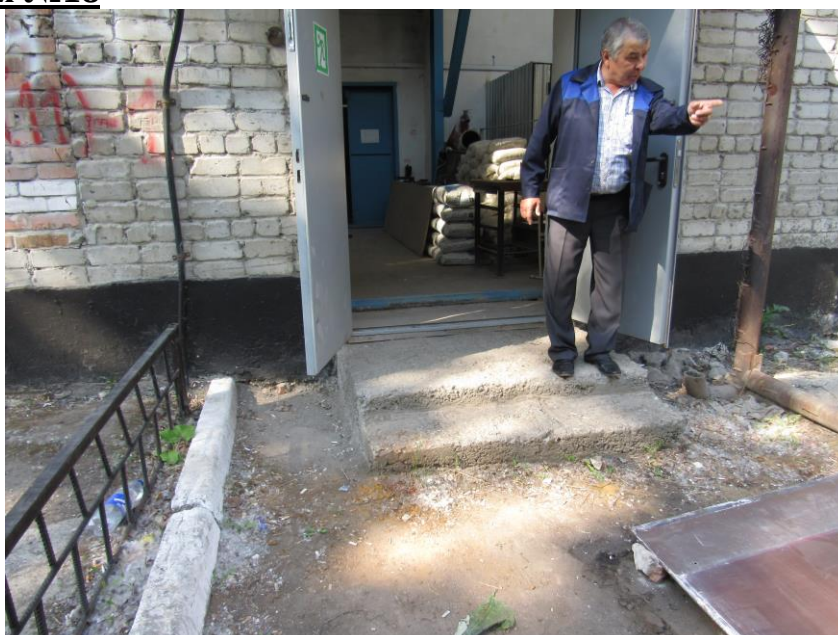
Для инвалидов с нарушением опорно-двигательного аппарата необходимо внутренние лестницы обустроить поручнями в соответствии с ГОСТ Р 51261.

| № п/п | Основные структурно-функциональные зоны | Состояние доступности, в том числе для основных категорий инвалидов** | Приложение | |
|---|---|---|---|---|
| 3 | Путь (пути) движения внутри здания (в т.ч. пути эвакуации) | <b>ДЧ-И (Г)<br/>ВНД (О, С)</b> | I эт. 16, 30, 33, 52<br>II эт. 40, 70, 71<br>I-II | 9-18 |

| № п/п | Основные структурно-функциональные зоны объекта | Рекомендации по адаптации объекта (вид работы)* |
|---|---|---|
| 3 | Путь (пути) движения внутри здания (в т.ч. пути эвакуации) | <b>Текущий ремонт, организационные мероприятия</b> |

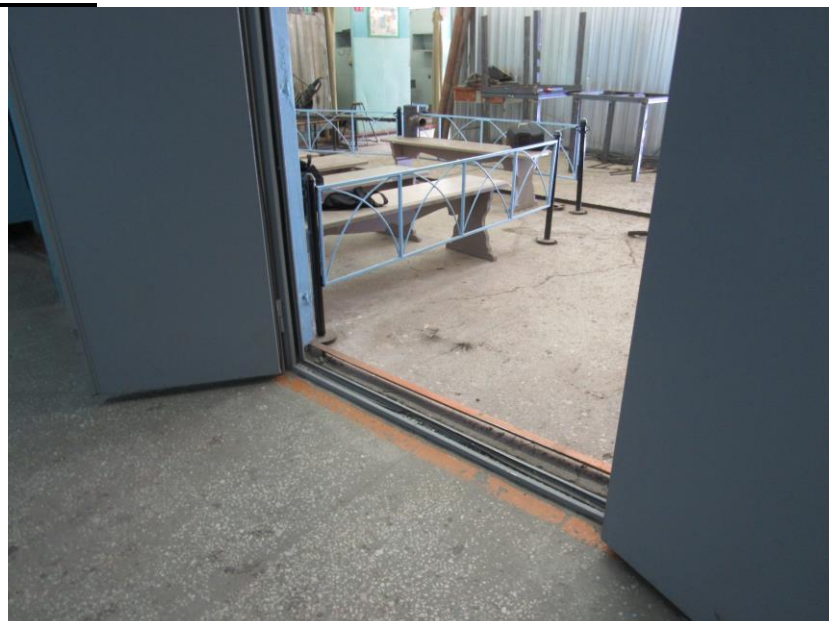
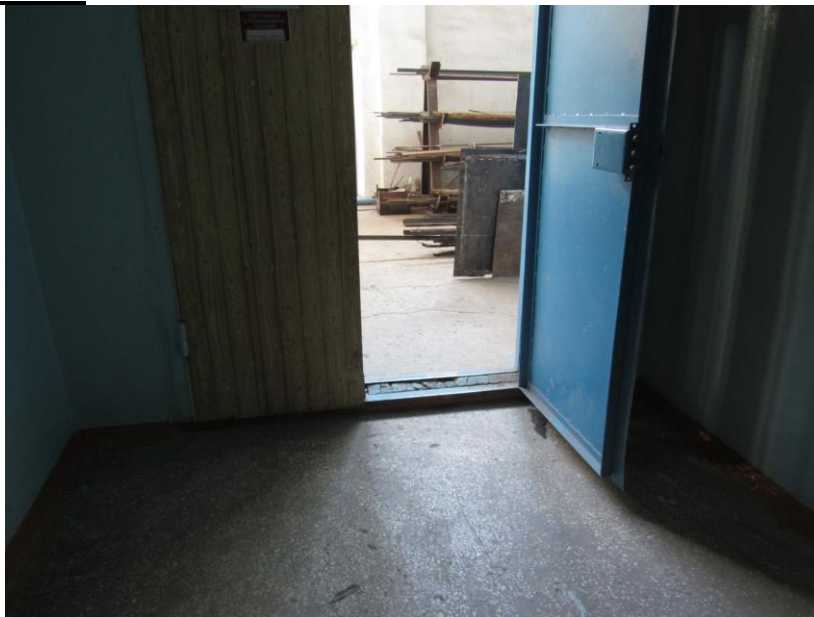
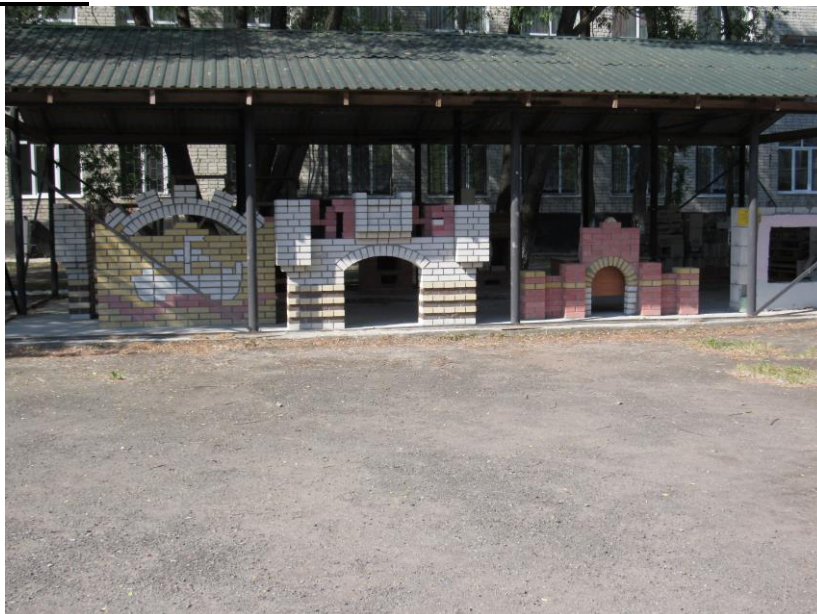
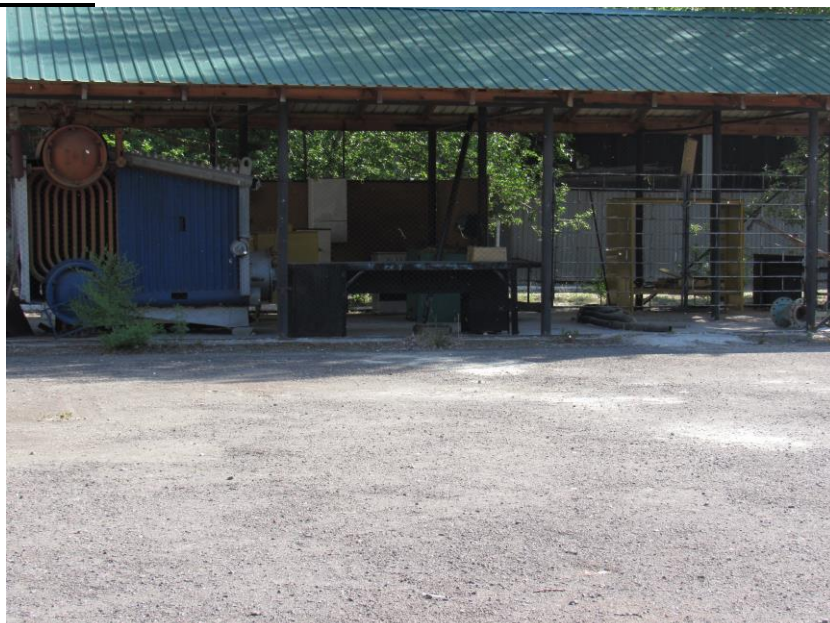
| № п/п | Основные структурно-функциональные зоны | Состояние доступности, в том числе для основных категорий инвалидов** | Приложение | |
|---|---|---|---|---|
| 4 | Зона целевого назначения здания (целевого посещения объекта) | <b>ДЧ-И (О)<br/>ВНД (С, Г)</b> | I эт. -<br>II эт. аудитории мастерские | 19-24 |

| № п/п | Основные структурно-функциональные зоны объекта | Рекомендации по адаптации объекта (вид работы)* |
|---|---|---|
| 4 | Зона целевого назначения здания (целевого посещения объекта) | <b>Текущий ремонт, индивидуальное решение с ТСР</b> |

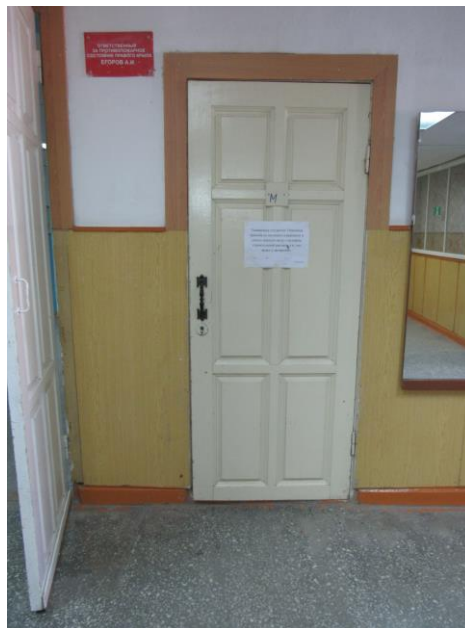
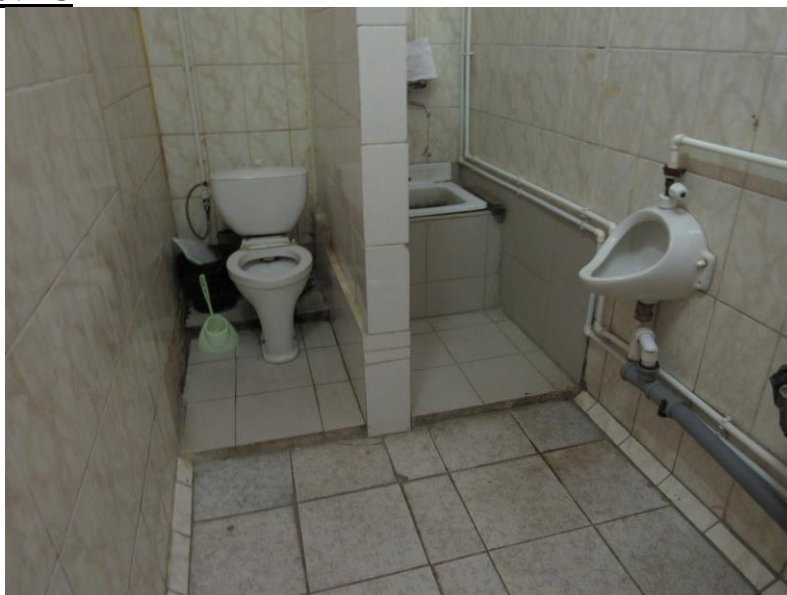
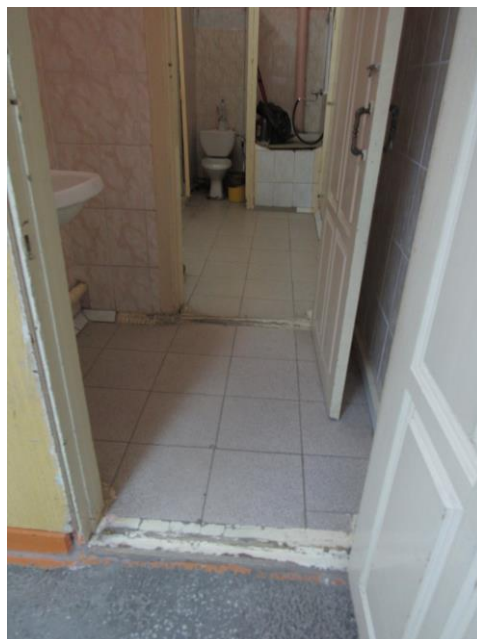
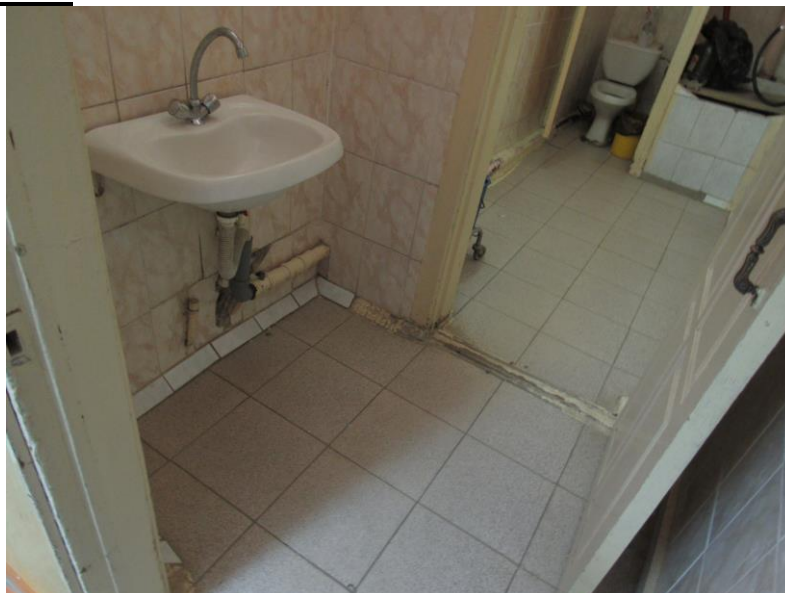
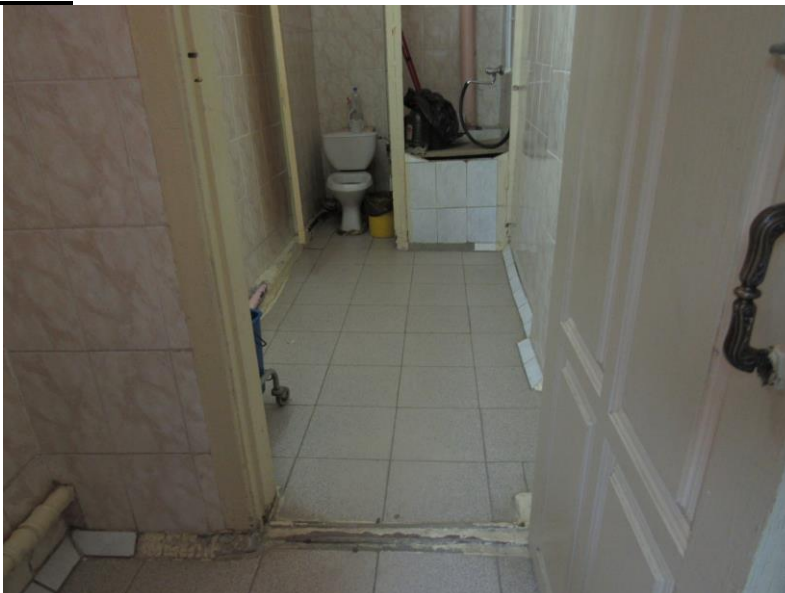
| № п/п | Основные структурно-функциональные зоны | Состояние доступности, в том числе для основных категорий инвалидов** | Приложение | |
|---|---|---|---|---|
| 5 | Санитарно-гигиенические помещения | <b>ДЧ-И (Г, С)<br/>ВНД (О)</b> | I эт. 24-27 | 25-32 |

Унитазы в туалете обустроить откидными поручнями, установить поручни на раковины.

| № п/п | Основные структурно-функциональные зоны объекта | Рекомендации по адаптации объекта (вид работы)* |
|---|---|---|
| 5 | Санитарно-гигиенические помещения | <b>Текущий ремонт</b> |
